南極昭和基地第10居住棟のパネル構成材の 経年変化と耐久性

Durability study on material of wooden panel elements used for the old living hut built in 1969 at Syowa Station, Antarctica

Abstract: The purpose of this study is to determine the durability of the old living hut built in 1969 at Syowa Station, Japan's permanent Antarctic observation facility, especially of its wooden panels. The hut, of high floor type wooden panel construction, was built in January 1969. To determine the durability, part of the hut, which was brought back to Japan after 30 years, was rebuilt, then taken apart again under controlled test conditions. Tests included visual observation, testing of the wooden material, and testing of the performance of the thermal insulation material.

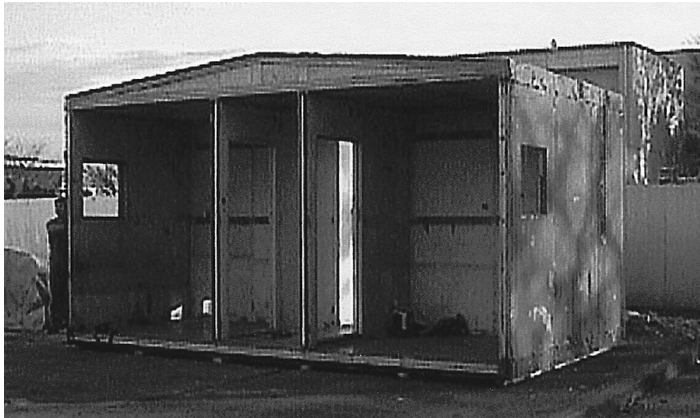
図1 復元写真

本調査では、施工性の把握及び劣化状況の観測のため、担当部分(壁および床3パネル分、図2)を再組立し、復元を試みた(図1)。次に、この復元作業を通して各部の劣化状況を目視により観察(調査1)した上で、パネル構成材料のうち、特に枠材と断熱材に関しては、それぞれ木材強度(調査2)と断熱材性能試験(調査3)によってその耐久性を評価した。なお、今回の調査物件は、南極から日本への輸送は、船倉内に収納され、潮風等に当たっていない。また、日本国内はトラックに幌をかけて輸送された。

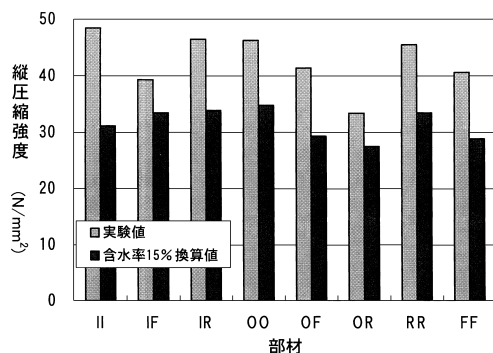
図 6 枠材の縦圧縮試験

(1981) で紹介されている Wilson の含水率と強度の関係式に基づき、実験値を含水率 15% (気乾状態) に換算し、各部位ごとの強度結果が比較できるようにした。Wilson の式は、 $\log F_2 = \log F_1 - m(u_2 - u_1)$ で、 F_1, F_2 はそれぞれ含水率 u_1, u_2 における強度を、 m は実験定数で圧縮が $m = 0.023$ 、曲げが $m = 0.019$ を表す。圧縮、曲げ強度ともに表 5 のヒノキ文献値 (狩野, 1967) と比較すると、どの部位においてもその値が小さいことから、枠材全体が劣化していることがうかがえる。また、図 6 において IF (内壁-床)、IR (内壁-屋根) よりも、OR (外壁-屋根) の値が小さいことから、ここでも外壁側での劣化が激しいといえる。曲げ強度においては、図 7 より RR (屋根-屋根) の値が極端に低いことから、目視観察の結果同様に他の部位に比べて屋根の劣化が激しいことがわかる。
