## 昭和基地観測棟で35年間使用した構造ガスケットの硬さ調査

高橋弘樹<sup>1\*</sup>・半貫敏夫<sup>2</sup>・鮎川 勝<sup>3</sup>・武智義加<sup>4</sup>・大塚 徹<sup>4</sup>Study on hardness of the 35-year-old structural gasket  
used at the observation hut in Syowa StationHiroki Takahashi<sup>1\*</sup>, Toshio Hannuki<sup>2</sup>, Masaru Ayukawa<sup>3</sup>, Yoshika Takechi<sup>4</sup> and Tohru Ohtsuka<sup>4</sup>

**Abstract:** A structural gasket at the observation hut in Syowa Station has been in use for 35 years. We studied the hardness of the original structural gasket during the 43rd Japanese Antarctic Research Expedition. We tested that of the new article, and the results are assumed to be an initial value. The structural gasket at the northwest section of the station deteriorated to a greater extent than did the structural gasket at the southeast section, because of the former's exposure to ultraviolet radiation. The exterior and interior components of the northwest structural gasket show similar degrees of degradation. This structural gasket has hardened by 10% relative to the new structural gasket. The 35-year-old structural gasket contains no large cracks, indicating its suitability for continual use.

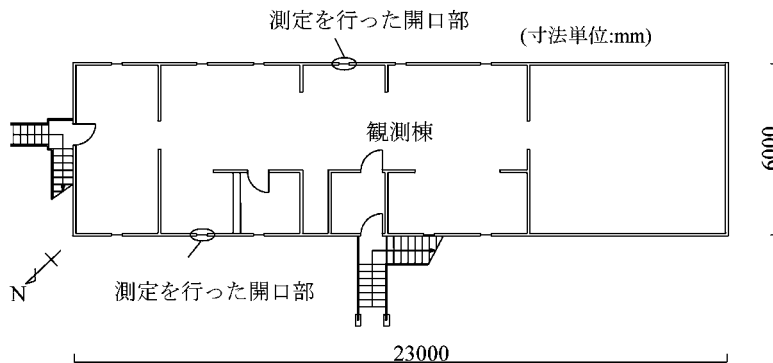
図 6 観測棟の配置方位と硬さ試験を行った開口部の場所

構造ガスケットの硬さ劣化の原因として、日射による紫外線の影響が挙げられる。観測棟では建物の南東面と北西面に構造ガスケットが使用されているが、南東面と北西面では日射時間が異なり、北西面の方が日射時間は長い。この日射量が構造ガスケットの硬さに与える影響を考慮して、図 6 に示す建物の南東面と北西面の各 1 地点で試験を行った。また、屋内

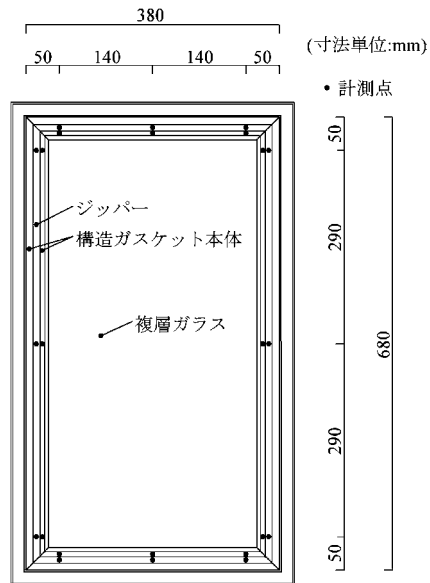
図 7 開口部の立面図と硬さ試験を行った位置  
 Fig. 7. Elevation and position of the opening in the hardness tests.

では気温が 17℃ と一定であるのに対し、屋外では平均気温で 0～-20℃ 程度の温度差がある (国立極地研究所, 2003)。その他、屋外ではブリザードによる風荷重を直接受け、雪・砂などが構造ガスケットに付着することが考えられ、屋外と屋内では自然環境が異なる。この自然環境の影響を調べるため、それぞれの地点の屋外側と屋内側を測定した。測定は、1 面につき 24 カ所で行い、構造ガスケットの本体とジッパー部分を測定した。構造ガスケットの測定位置を図 7 に示す。構造ガスケットの硬さは気温によって変動することから、この気温の影響を調べるため、計測は 3 ヶ月おきに 5 回行った (2002 年 1 月 28 日, 4 月 22 日, 7 月 22 日, 10 月 22 日, 2003 年 1 月 13 日)。
