昭和基地20kW風力発電機 の現状について

勝田 豊、藤野 博行(国立極地研究所)

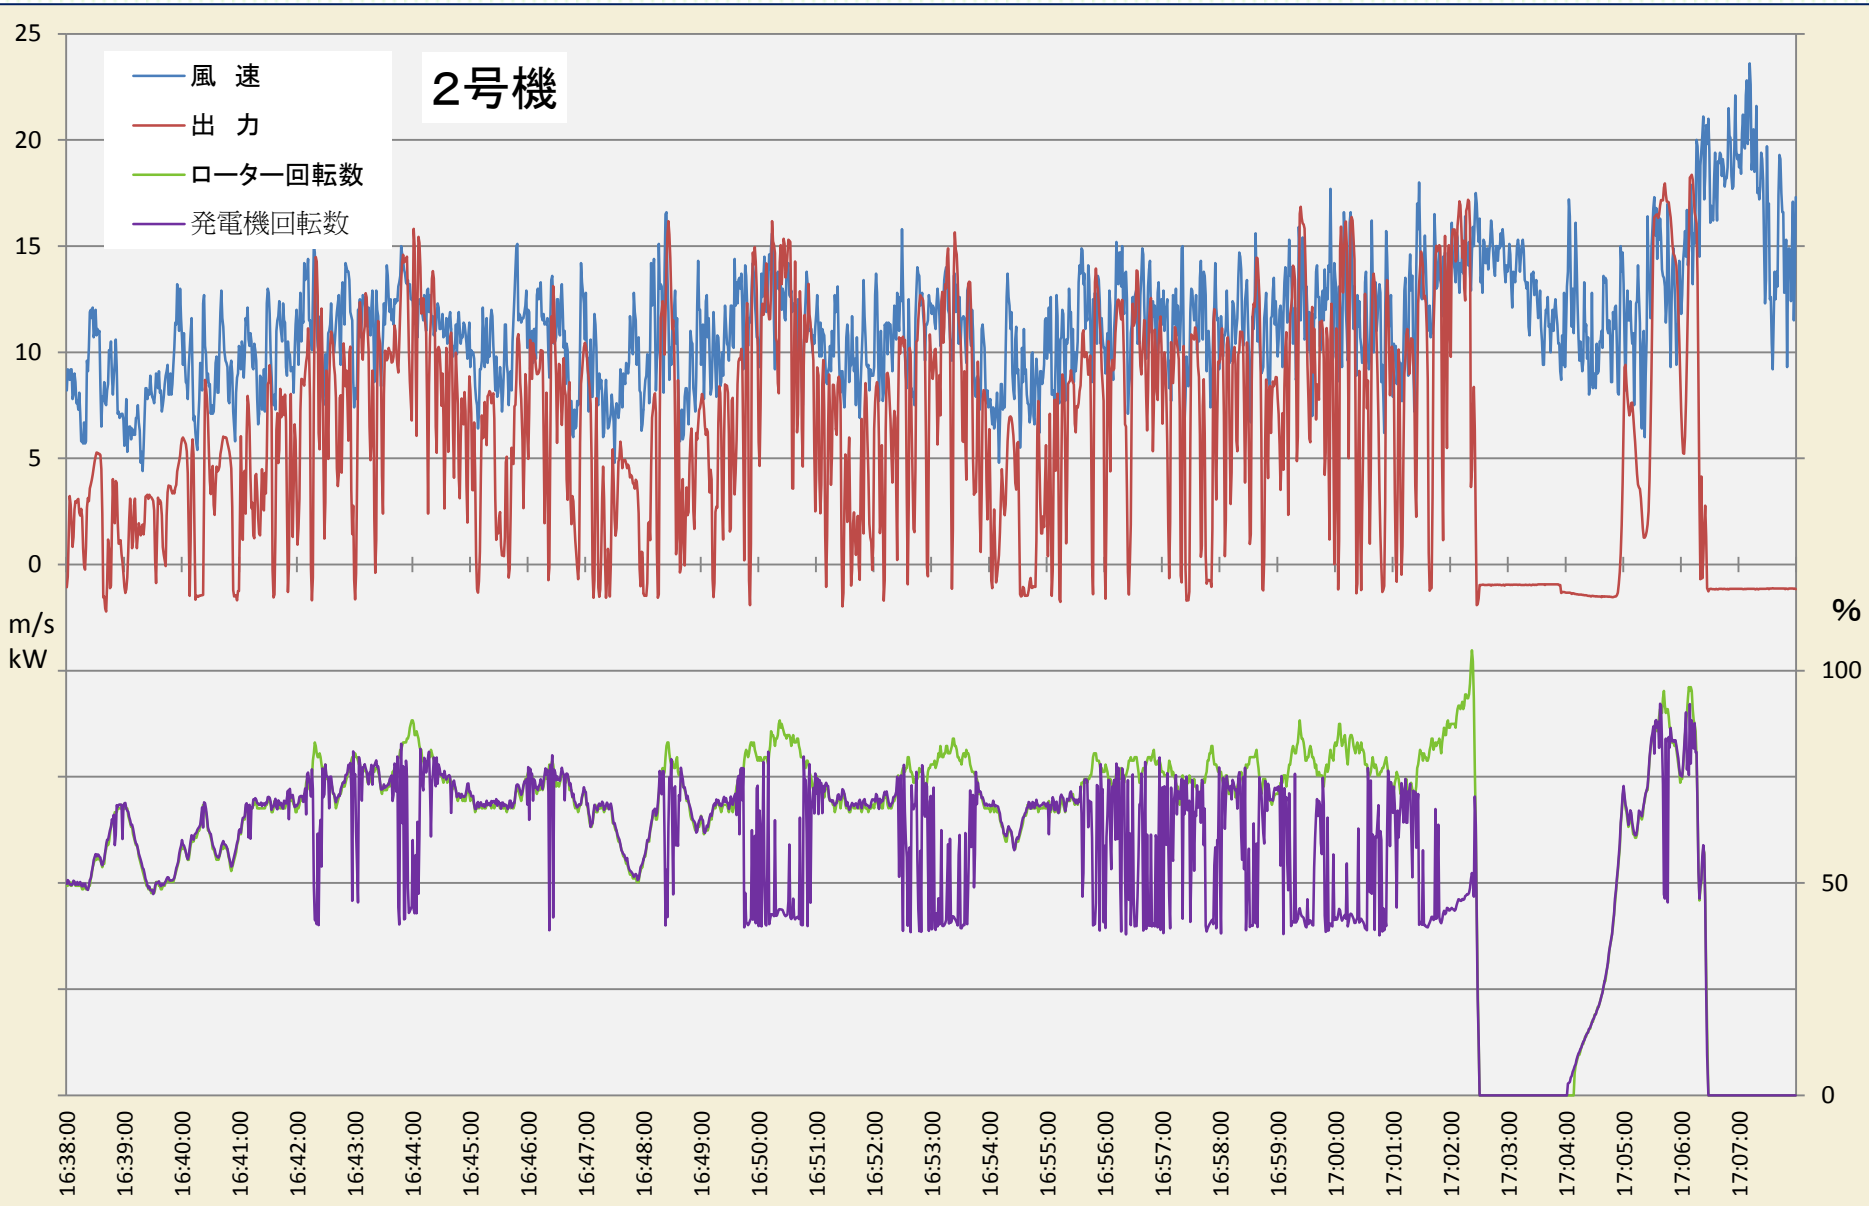
稼働状況 (3)

- カットアウトが頻繁に起こる
 - 通常運転モードから回転数制限モードへの移行がスムーズに行われない
- 【正常運転時間の低下、頻繁なブレーキ作動と再稼働】

- 回転軸のズレによる振動
- ベルトのテンション不良による回転数・トルクの変動
- センサーの検出値異常
- カットアウト・制限モードへの移行条件設定値が適正でない
