## 西エンダビーランド、ヘリコプターオペレーション 報告 1998-1999 (JARE-40)

Report on the helicopter operation in western Enderby Land, 1998-1999 (JARE-40)

**Abstract:** The 40th Japanese Antarctic Research Expedition (JARE-40) installed two helicopters to support field survey in the western Enderby Land, East Antarctica. Geological and geomorphological teams established base camps at Tonagh Island and Mt. Riiser-Larsen, respectively, and tried to conduct regional field surveys in the area. Unfortunately, planned surveys have not been completed due to a heavy wind condition which damaged one of the helicopters. This report gives planning, preparation and results on the helicopter operation.

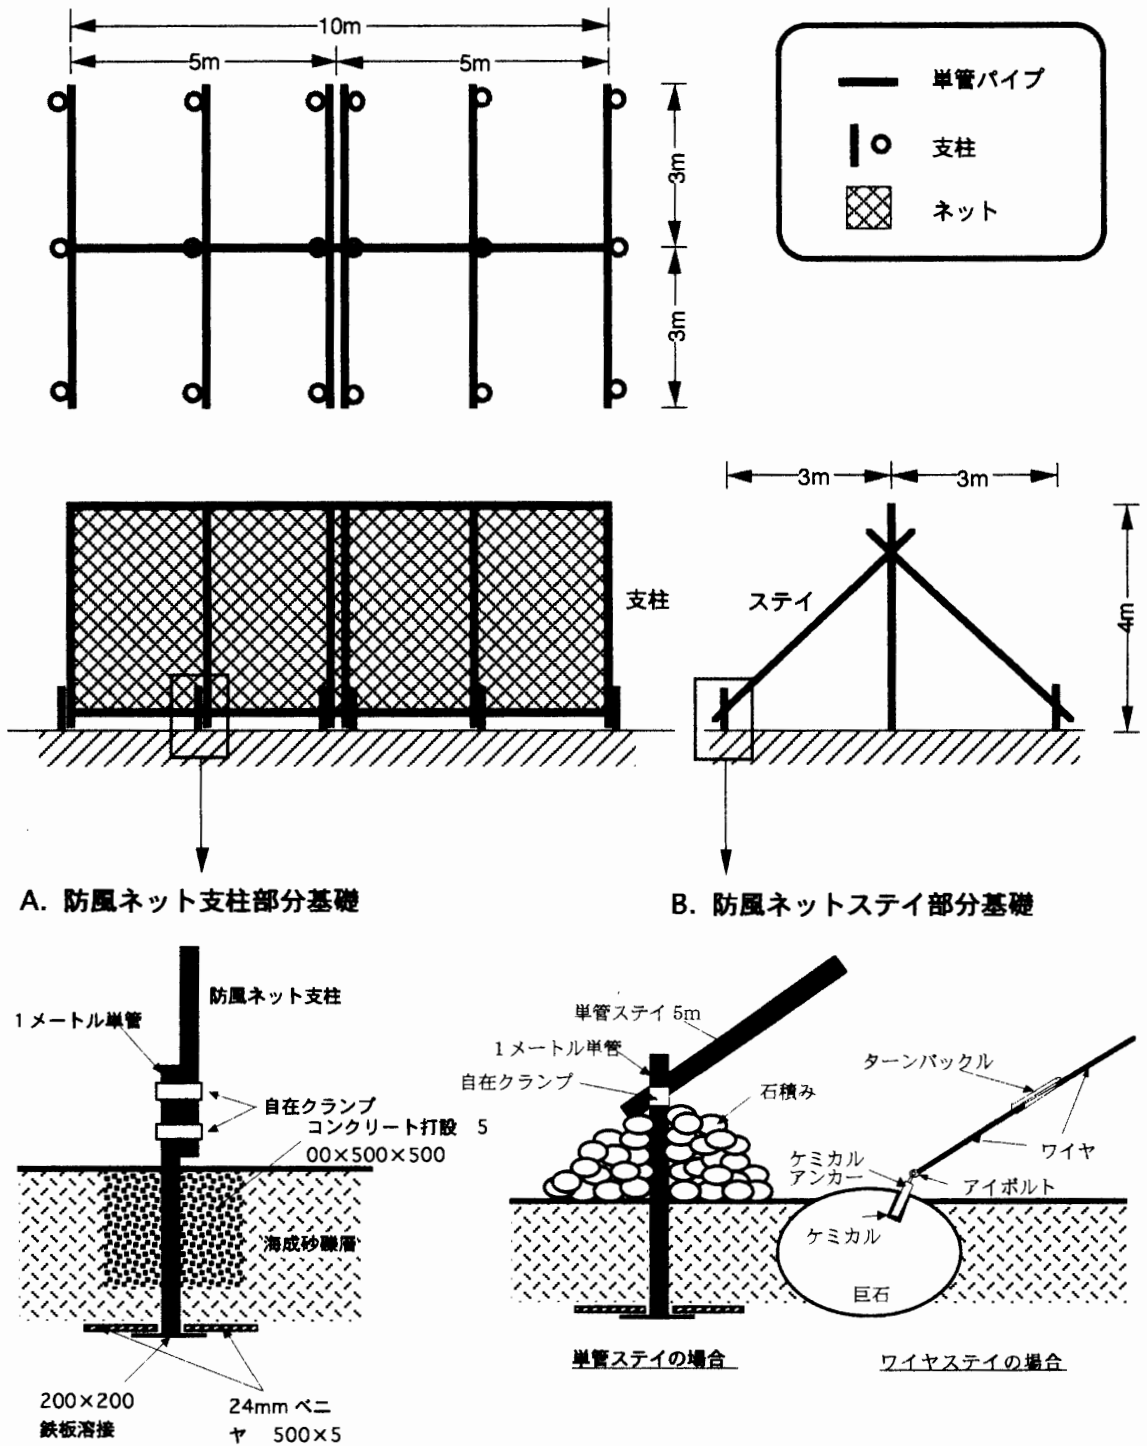
図2 防風ネット概略図

第2.4章でも述べたように、今回は駐機中のヘリコプターを強風から防護するために防風ネットを準備しトナー島に設置したが、99年1月1日の40 m/秒を越える強風で倒壊し、実際の防風効果を確認するには至らなかった。

当初、トナー島ベースキャンプの地盤はティルが堆積しており、人力のみで穴を掘るには相当な労力が必要になると予想されていた。しかし、実際に防風ネットを設置した場所は海成の砂礫層が主体となっており、鶏卵大～握りこぶし大の石を取り除くと、その下には粗い砂まじりの礫が現れた。そのため、基礎部分を掘るのにやや労力が軽減されたとはいえ、依然として垂直方向に掘り下げていくのが困難であり、さらにセメントを流し込んでも周囲との合着がほとんど起こらなかった。当初、50 cm×50 cm×50 cmの穴にコンクリートを打設して基礎とすることを計画していたが、実際に掘られた深さは20-30 cm程度であった。この結果、得られた支持力は当初予定の50%に相当する約170 kg程度であった。また、基礎鉄板の上に50 cm×50 cmのベニヤ板をかぶせることも予定していたが、実際の施工では使用されなかった。以上の結果として、基礎部分に十分な支持力が得られず、強風の際に基礎部分が持ち上げられるような

格好で、防風ネットが倒壊したことが考えられる。実際、風上側のステイ基礎部分はほとんどが引き抜かれたようになっていた。

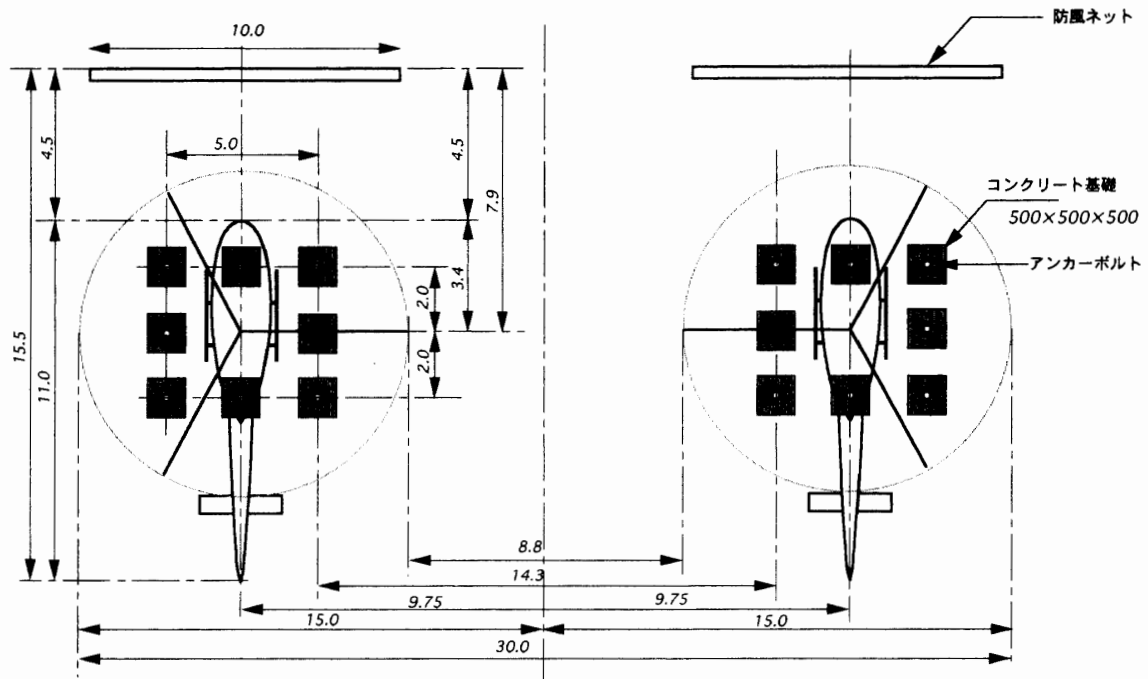
図5 トナー島ヘリポート概略

ヘリポートに8個/1機のアンカーを図5に示したように間隔で打設し，機体の左右それぞれ2箇所づつ計4箇所から8本のラッシングベルトを使用してタイダウンした。1月1日のブリザードによりヘリポート周囲に水溜りができ，アンカー周りの地盤の軟化が懸念されたため，石を積み上げてアンカーの重量強度を増した。

1月8日の強風時には、クロスチューブに取付けてあるタイダウンクランプがずり落ちたため、その後はJA9963では前方タイダウンポイントをクロスチューブから胴体下面に変更し、JA9639では後方タイダウンポイントをクロスチューブに加えて胴体側面にも追加した。

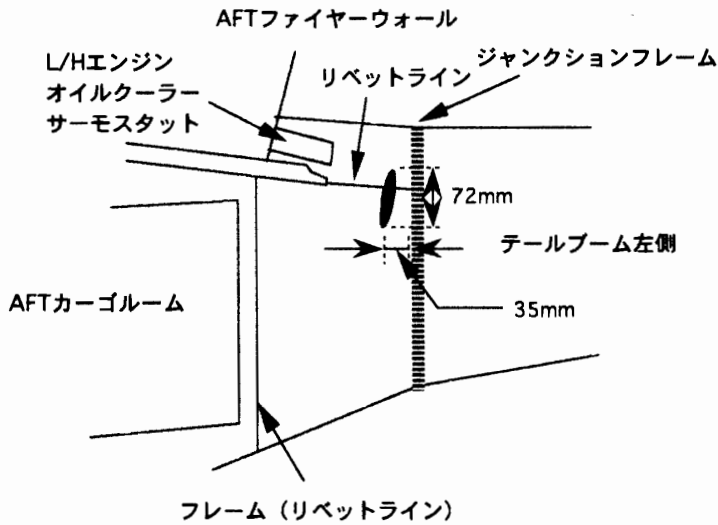
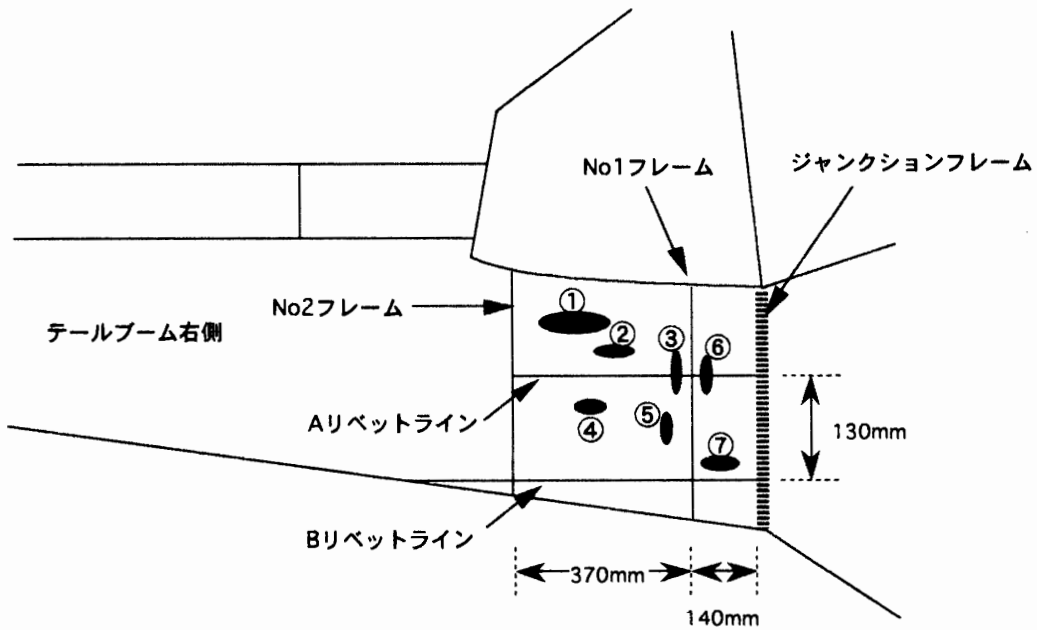
図6 ヘリコプターの損傷の詳細

以上の点検を実施した結果 JA9963 のテールブーム右側のジャンクションフレームと第1フレーム間の外板で後方から見て4時の位置に連続する多数の凹凸とペイントクラックを発見した。また、対向する10時位置の後部胴体、ジャンクションフレーム前方外板に凹みを発見した(図6)。

テールブームに発生している凹凸部のペイントクラック周囲のペイントを剝離して、外板を拡大鏡で点検したが外板にクラックは発生しておらず、再度テールブーム内面から点検したが、リブ、外板、周囲のリベットの状態に異常は無かった。

後部胴体の凹みについても、再度内外面からその周囲を入念に点検したがその他に異常は無かった。

◆損傷位置および形状  
 テールブーム取付フレーム前方35mmを中心、リブリベットラインより上方長さ7mm + 下方65mm (=72mm)、深さ1.5mmの凹み

※リブの変形、リベットの緩みは無し

◆損傷位置および形状

- ①No1フレーム後方230mm部分に円周方向に長さ90mm、深さ1.5mmの凹み
- ②No1フレーム後方100mmを中心に前後方向に長さ40mm、高さ1.0-1.5mmの凸み
- ③No1フレーム後方12mm、Aリベットラインを中心に円周方向に長さ38mm、高さの凸み
- ④No1フレーム後方60mm、Aリベットライン下方20mmを中心に前後方向に長さ55mm、高さ1.0-1.5mmの凸み
- ⑤No1フレームの後方60mm、Aリベットライン下方60mmを中心に前後方向に長さ25mm、深さ1.5mmの凹み
- ⑥No1フレーム前方15mm、Aリベットラインを中心に円周方向へ長さ25mm、深さ1.5mmの凹み
- ⑦No1フレーム前方30mm、Bリベットライン上方7mmを中心に前後方向に長さ35mm、高さ1.0-1.5mmの凸み

※損傷箇所はいずれも外板のみで、フレーム・リブの変形、周囲リベットの欠損等は発生していない。

1月14日、ユーロコプター社より、南極での場合に限り毎飛行後損傷箇所を点検し、損傷の進行が無い事を確認しながら飛行の継続許可を得たが、南極統合推進本部の決定により、その後のフライトオペレーションは中止となった。
