南極昭和基地第10居住棟の復元組立てと
耐久性の目視調査半貫敏夫¹・岸 明²・平山善吉¹・佐野雅史³Reconstruction and durability study of the old living hut built in 1969
at Syowa Station, AntarcticaToshio Hannuki¹, Akira Kishi², Zenkichi Hirayama¹ and Masashi Sano³

要旨: 昭和基地で約29年間、居住施設として使われてきた木質プレハブ建築システムを日本に持帰り、その耐久性を調査した。まず、持帰った部品を用いて基礎を除く鉄骨架台から上の建物部分を組立てて復元し、建物全体の劣化状況を観察した。復元工事は5日間、延べ22人の労働力によって完成した。工事は建築専門職人によって行われたが、短期間の人力作業という条件で設計された建築システムの優れた性能が証明された。それぞれの部品はまだ数回の組立て、解体に耐えられる性能を維持していると判断された。

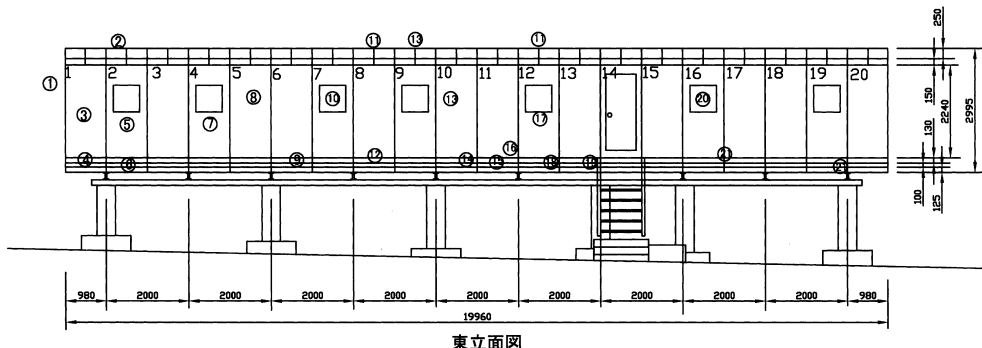
図11a 東側外壁面及び屋根パネル木口の損傷状況記録

東側壁面は全体的に外壁の傷みが多い

- ① 錆
- ② 屋根パネルコーナーにへコミあり(輸送中のキズ)
- ③ 外壁面に鋼板、下地合板の浮き上がり、鋼板切れ
- ④ 床パネルに当たり傷
- ⑤ 鋼板浮き上がり
- ⑥ 油性コーキング材に粘性あり
- ⑦ 当たり傷より、塗膜剥落
- ⑧ 両側のパネルコーナーで鋼板のメクレあり、下部では鋼板が切れて下地合板露出
- ⑨ 床パネルコーナー鋼板切れ、下地露出
- ⑩ 窓ガラス破損
- ⑪ 屋根、外壁にタール付着
- ⑫ コネクター部の油性コーキング材が軟い
- ⑬ 鋼板の剥離、錆あり、ガムテープで補修した跡あり
- ⑭ 床パネル木口鋼板切れ、当たり傷
- ⑮ コネクターの一部が変形
- ⑯ 床パネル木口鋼板切れ、木部に当たり傷
- ⑰ 窓枠下、鋼板切れ、合板露出、当たり傷
- ⑱ 床のコネクター不良
- ⑲ 床パネル木口鋼板切れ、木部露出、当たり傷
- ⑳ 窓ガラス破損
- ㉑ コネクター部の油性コーキング材が軟い
- ㉒ 屋根パネルの木口鋼板に錆あり、重ね貼り補修の跡あり

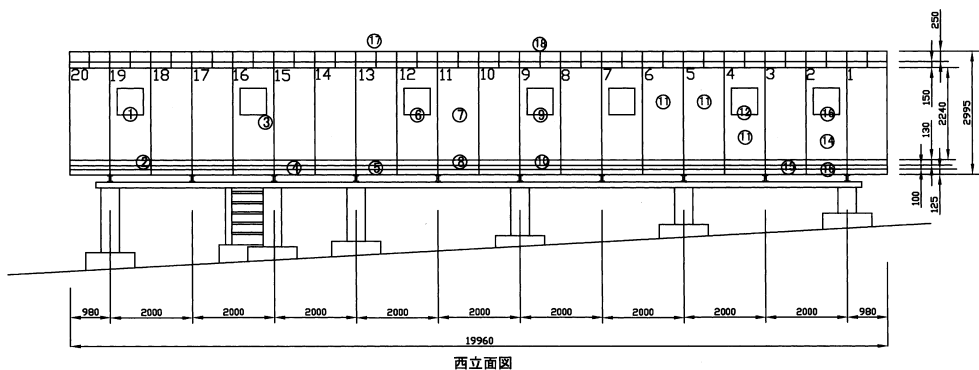
図 11b 西側外壁面及び屋根パネル木口の損傷状況記録
 Fig. 11b. Damaged condition of the west side panels of the living hut.

- ① 窓枠下の鋼板切れ、パネル面に当たり傷
- ② 床パネル木口鋼板切れ、輸送中の当たり傷あり
- ③ 窓枠コーナーに点錆、ガラス破損
- ④ 床パネル木口鋼板剥離
- ⑤ 配線用丸穴あり
- ⑥ 窓枠コーナーに小錆、ガラス破損
- ⑦ 鋼板が切れて剥離（裏側にも錆あり）
- ⑧ 鋼板切れ（裏側に錆なし）
- ⑨ 窓枠コーナーに小錆、窓下の鋼板切れ、合板露出
- ⑩ 鋼板切れ（裏側に錆なし）
- ⑪ 当たり傷、表面にヘコミあり
- ⑫ 窓枠コーナーに点錆
- ⑬ 鋼板切れ、小錆、ガラス破損
- ⑭ 大きな補修跡あり
- ⑮ コーキング材が軟い
- ⑯ 鋼板切れ、錆あり
- ⑰ 屋根パネルコーナー鋼板切れ（裏側にも錆あり）
- ⑱ 屋根パネル目地に約 1cm のレベル差がでた

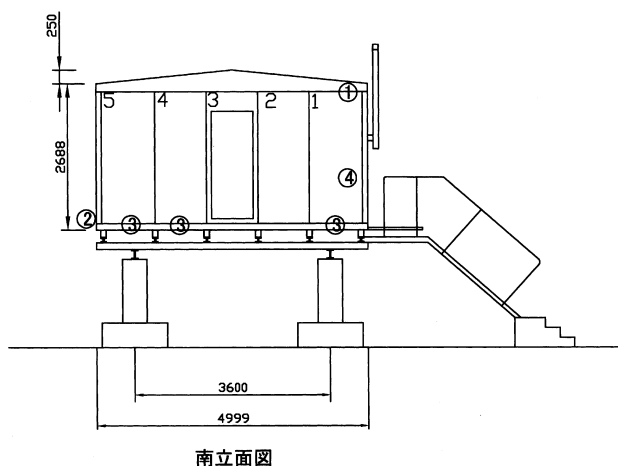
図 11c 南側外壁面及び屋根パネル木口の損傷状況
 Fig. 11c. Damaged condition of the south side panels of the living hut.

- ① パネルコーナーの鋼板に錆
- ② 床パネルコーナーに鋼板切れ
- ③ 油性コーキング材がまだ軟い
- ④ パネル表面に輸送中の当たり傷

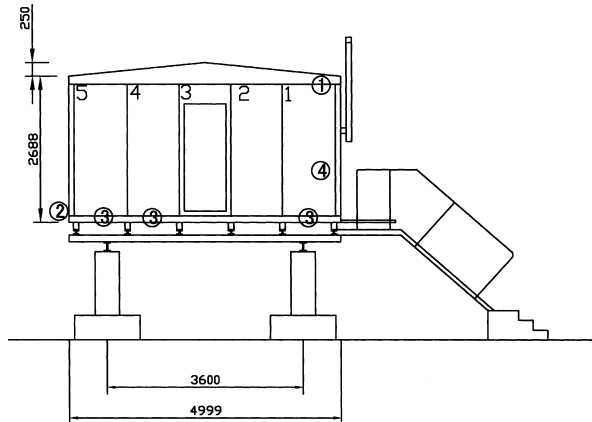
図 11d 北側外壁面及び屋根パネル木口の損傷状況

- ① 昭和基地で新たに付加した前室との接合部、コーキング跡あり
- ② 換気用開口部を合板貼りで塞いであった
- ③ パネル接合部不良
- ④ 床パネルのカラー鋼板に錆がひどくて穴あき寸前
- ⑤ 根太鋼材端面の塗装剥落、塗装面には錆なし

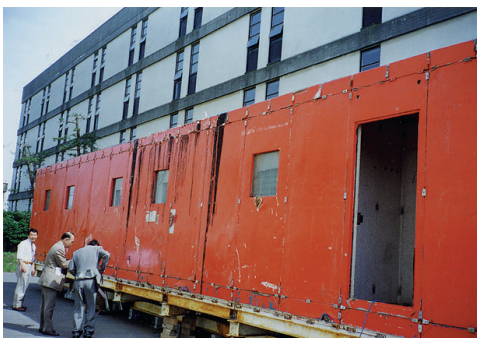
建物外周に配置された木質パネル(外壁パネル)の外側を覆っている塗装亜鉛めっき鋼板の傷み、錆び、腐食(折曲加工部に多かった)は、建物風上側にあたる北、東面に顕著であり、風向との強い相関が認められた(図12, 13)。パネル周囲のめっき鋼板折り曲げ加工部において、昭和基地からの持帰り輸送中または復元組立て作業中に凹み、破損が生じたと思われる場所に塗膜剥離、赤錆発生が見られたが、鋼板自体の腐食はほとんど進行せず、下地合板が露呈することは少なかった(図14)。

図 12 建物風上，東側壁面の損傷状況
壁面の白い斑点は外装鋼板の塗装剥離箇所である。図の建物中央付近には屋根防水のために観測隊が現地で施工したタールが流れ落ちた跡が残っている。また窓下に見えるのは現地で壁面を応急補修した合板である。

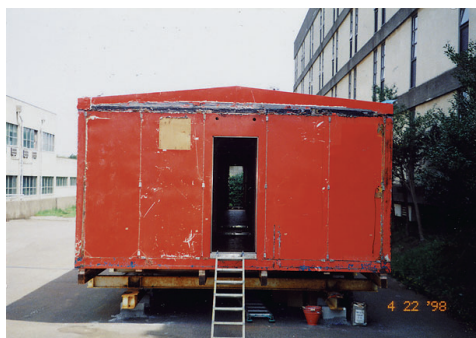
図 13 建物風上，北側壁面の損傷状況
図の左手前から斜めに風を受ける壁面だが，この妻壁には通路に続く前室が現地で取り付けられた（図 5 の配置図参照）。塗装剥離，鉄骨部品の錆の進行などは空気流の剥離点となる建物角部周辺に多く見られる。屋根パネル下部に残る分厚いコーキング跡は前室との接続のためである。出入口左上のパネル開口は原設計で換気設備があった箇所である。

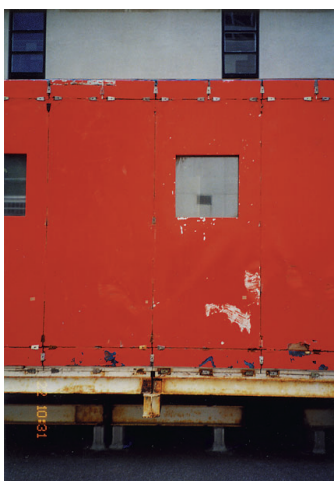
図 14 東側壁面，窓付パネル WA-4 の窓周辺（白い斑点が塗装剥離箇所）
壁パネル下部の大きな塗装剥離は輸送中の傷と思われる。床，屋根パネルの端部にも塗装剥離が見られる。このような建物角部は空気流の剥離によって風速が急増する場所である。

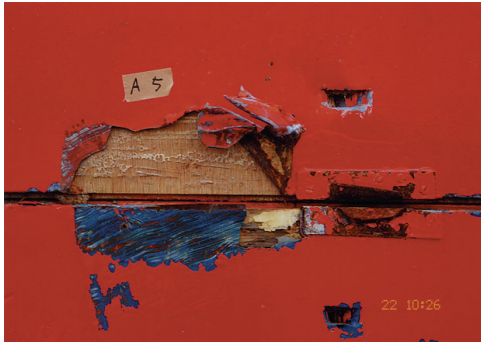
同様に北、東壁面のパネル接合金物(コネクター)の中でパネルに取り付けられた部品の折り曲げ加工部に赤錆の発生が見られた(図 15, 16)。パネル目地をシールする油性コーキング材は、コネクターのキャップで風から保護された個所のみ局所的に柔軟性が保たれていたが、その他の部位はほぼ全層にわたって硬化していた。

図15 東側壁面，WA-5パネル（上）と床パネル接合部付近の鋼板損傷と接合金物の錆。壁パネル角部の鋼板裂傷は輸送中の損傷であり，下地合板は健全な状態であった。合板表面には外装鋼板を接着接合した接着剤の跡が見られる。

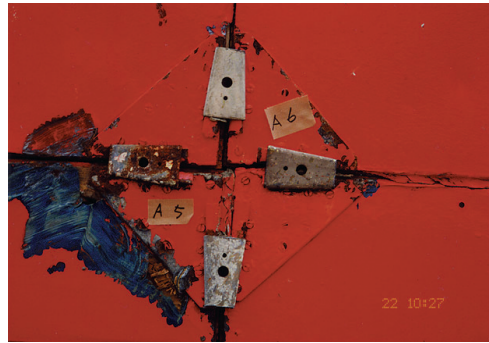
図16 東側壁面の壁，床接合金物周辺の錆の状況。塗装剥離，パネル接合金物の鋼材表面の発錆など，最も劣化が進行している場所である。接合金物も外壁と同じ赤色の塗装が施されていた。図中の接合金物キャップは仮付けしたもので，元々ここに付けられていた部品ではない。

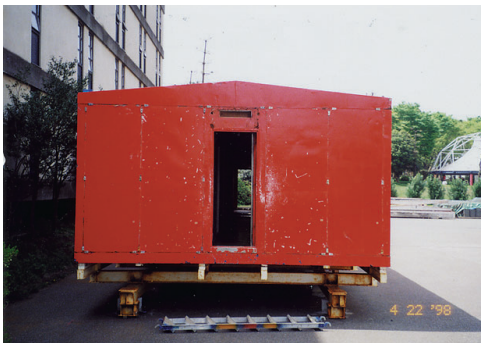
建物風下にあたる南側の妻壁(図 17)では、1箇所のみ屋根-壁パネル(WA-1)接合部の鉄板折曲加工部に発錆があった。その他、接合金物折り曲げ加工部の浮き錆以外は、健全であった。

図17 建物風下，南側壁面の損傷状況。風下壁面でも外装鋼板の塗装剥離（白い斑点）が観察された。

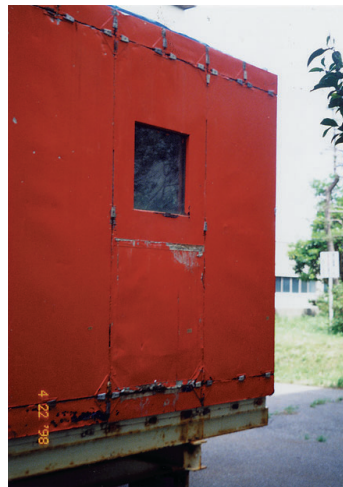
西壁面では壁パネル WF-2 窓下の鉄板折曲加工部に錆孔があり(図 18)、そこから浸入した水の影響で鉄板裏側と合板に腐食が広がっていた。水の影響は枠材にまで及び、鉄板やパネル合板が簡単に手ではがせる状態であった。腐食の進行はここが最も顕著であったが、その他、窓付パネル WF-4, 12, 16, 19の一部にも鉄板折り曲げ加工部の発錆箇所が見られた。

図18 建物風下，西側壁面の窓付パネルWF-2の状態。窓枠下部からの浸透水の影響で，外部鋼板，下地合板ともに最も劣化が進行していたパネルである。表面に見える合板は現地での補修跡である。

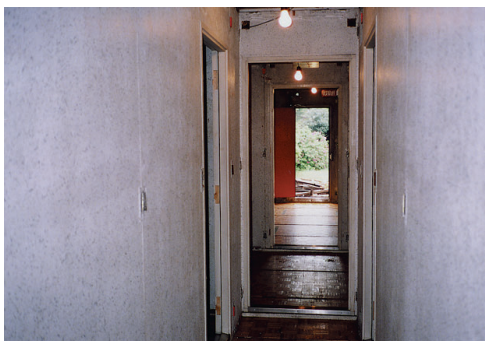
外壁パネルの室内側および内壁パネル表面については，吹き付け塗装（ゾラコート）が汚れて変色している箇所もあったが，総体的に劣化は観察できなかった（図 19）。暖房機室内は，12 mm 厚の硬質木毛セメント板（センチリーボード）全面が煤で黒変していた（図 20），

図19 室内パネルの仕上げ塗装の状況
部分的な汚れが見られたがおおむね健全な状態であった。

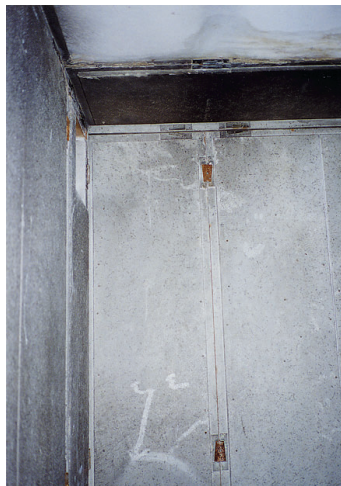
図20 暖房機室内の壁面の状態
表面の硬質木毛セメント板
が煤で黒く変色していた。

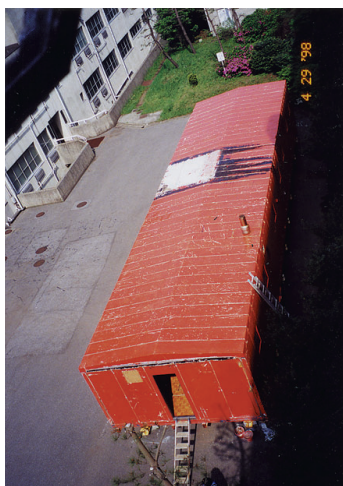
屋根パネル表面の塗装亜鉛めっき鋼板には顕著な錆が見られなかった(図21)。しかし、パネル目地の防水シールがパネル接合金物の位置で中断されるために屋根面の防水性能が十分でなく、夏期には日射および建物からの放熱によって屋根面接合金物周囲に付着・氷化した屋根雪の融解、パネル内で成長した結露氷の融解などによる雨漏りがあったようで、パネル木質部に、水による劣化が観察された。室内側合板の一部にはラミナ接着層の劣化による単板のしわが見られた。これは浸透水の影響と思われる。中廊下を除く個室天井面のパネル目地にガムテープを貼って部分的に補修した箇所とその痕跡(漏水対策かと思われる)が多く見られた(図22)。これら漏水の原因は目地防水の不完全さと思われる。

図 21 屋根パネルの状況
図の左下から右上に向かう方向が卓越風向で、右端に見える煙突の下に暖房機室がある。屋根中央の黒い部分は越冬隊員がタールを塗布して防水処置を試みた個所である。

屋根面のパネル目地の油性コーキングは数回やりなおした跡が見られた。その他、アルミテープによる目地押さえシール、防水用のタール塗布など、いろいろな防水処理を試みた跡が見られ、屋根についてはより信頼性の高い防水システムの開発が課題である。

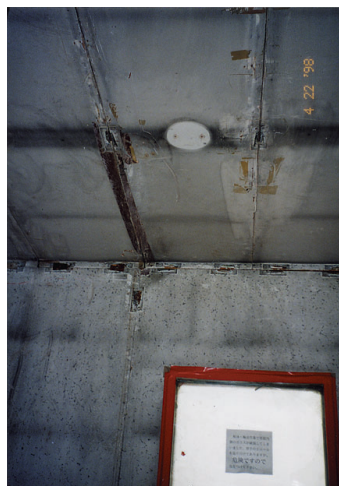
図 22 ラウンジの天井
屋根パネルの天井目地にガムテープを貼って漏水対策を試みた跡が見られた。接合金物 (コネクター) は健全で錆は見られない。

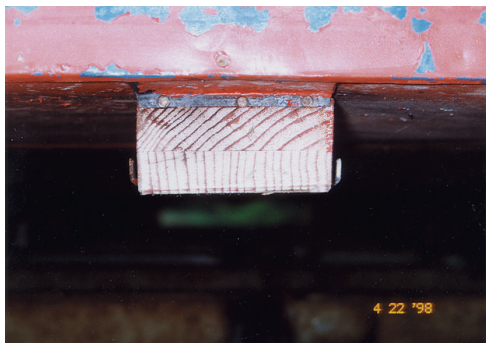
木口の鋼板部に塗膜剥離個所が多く、局所的な錆が見られた (図 23)。室内側の床仕上げ材 (サクラパーケットフロア: $160 \times 160 \times 8$ mm) は 12 mm 合板の上に接着接合されている (図 24)。通路に接続した北側を除いて、南、東の出入り口でこの床仕上げ材の接着層が剥がれてフローリングが部分的に浮いており、特に東側出入り口では剥離したフローリングユニットが多かった (図 25)。

図 23 風上側床パネル木口の状況
床パネル外装銅板の床下部分は健全だが、強風が当たるパネル木口の塗装が剥落している。中央の結合材木口では塗装が完全に落ちて木質部の風化が進行し、木目が浮き出ている。実際にはこの結合材と鉄骨根太の結合材がコネクターで接合される(図 26 参照)。

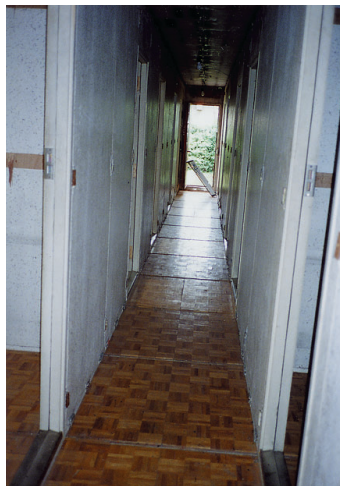
図 24 室内、床仕上げのパーケットフロア (1)
外気の影響が少ない中廊下の床仕上げはほぼ健全であった。

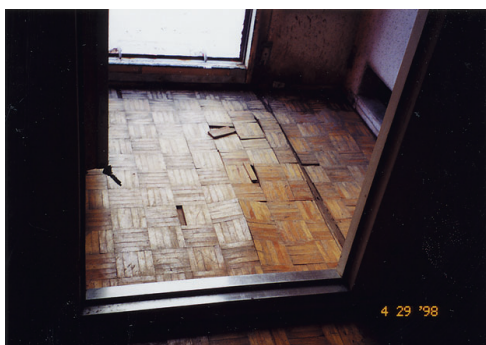
図 25 室内、床仕上げのパーケットフロア (2)
出入り口付近ではフローリングユニットの剥離、浮き上がりが見られた。浸透水の影響と思われる。

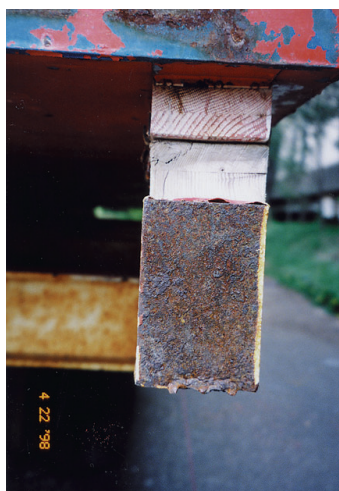
木質パネル構造の建物を支える鉄骨部材では、オイルペイント塗膜を貫通して全体的に点錆が見られた。風向きにはほぼ直面する北側の根太材の端部は、強風のため塗装が完全に剥離し、鉄板表面に風の浸食と思われる凹凸が見られた (図 26)。その他、東西側面の小ばりの端部全面に錆が発生していた。建築専門の越冬隊員が少ない昭和基地では、鉄骨塗装の定期的なメンテナンスは難しく、小型鉄骨部品の防錆を含む維持管理は難しい問題である。その後、鉄骨部材には溶融亜鉛めっき仕上げが採用されるようになって、この問題はすでに改善されている。

図 26 北側壁面コーナー、床下の結合材と鉄骨根太の端板の状況
風に直面する部分の塗装が完全に剥落していた。根太の端版では錆の進行による板厚減少が見られる。
