南極昭和基地第10居住棟木質パネルの曲げ強度試験

半貫敏夫¹・高橋弘樹²・石鍋雄一郎³・
佐野雅史²・平山善吉¹Bending strength tests of wooden panels of the old living hut built in 1969
at Syowa Station, AntarcticaToshio Hannuki¹, Hiroki Takahashi², Yuichiro Ishinabe³,
Masashi Sano² and Zenkichi Hirayama¹

要旨: 南極昭和基地で約29年間使われてきた居住棟の主要構造部材、屋根、壁、床の各木質パネルの耐久性を評価するための曲げ強度試験を行った。その結果外気に接するパネルの構成材に部分的劣化が認められ、それが構造強度に影響していることが確かめられた。パネルの強度は総体的に落ちているとはいえ、設計強度はまだ十分に維持しており、南極で安全に使用できる構造性能を保っていることが確かめられた。

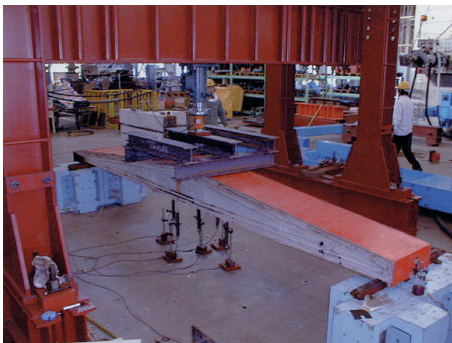
図4 屋根パネルの載荷試験

Fig. 4. A loading test of roof panels.

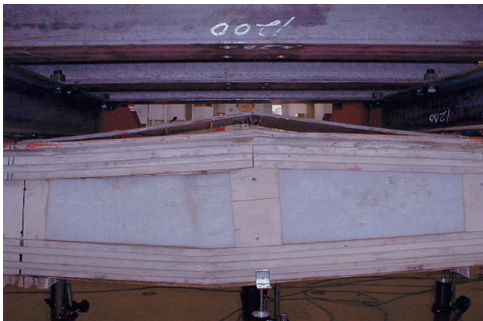
屋根パネルは長さ5mの大型部品のため、枠材、芯材とも材長(繊維)方向中間に継ぎ手があり、両面の合板も1.2m×2.4mの規格品から切り出して貼り合わせたものであるからパネルの長さ方向に目違いの継ぎ目がある。この合板の継ぎ目は釘を併用して枠材、芯材と接着結合しているが、時間が経過すると、どうしてもこのような接合部に故障が現れやすい。試験では図6、7の破壊状況に見られるように圧縮側表面合板の剥離、引張側合板、枠材の破損が他に先行して起こった。このパネル部材の外力に対する抵抗機構は、変断面梁部材としての挙動のほかに、扁平なトラスとしての抵抗機構が有効に働いた。軒部にあたる試験体支持点で合掌材に相当する枠材圧縮力の水平成分によりトラス接合部のずれが進行した(図7)。図5の荷重-変位関係に現れた長い塑性挙動はこのトラス節点のずれによるものである。枠材節点の補強、パネル両面合板継ぎ目の裏当て補強等の処置を加えれば、さらに屋根パネルの構造性能の向上が期待できる。

図6 屋根パネル圧縮側合板の剥離と引張り側合板の破断

Fig. 6. Separating fracture of the surface plywood plate of roof panels in compressive and tensile stress.

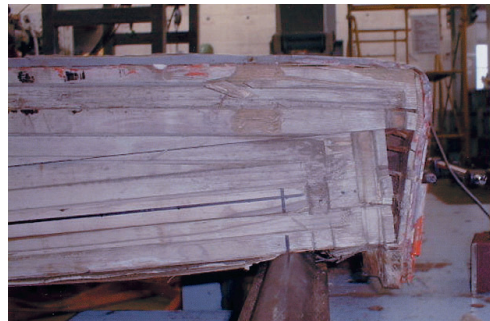
図7 屋根パネル支持点近傍の破壊状況(枠材節点のずれ)

Fig. 7. The fracture of wooden framed members near the support points.

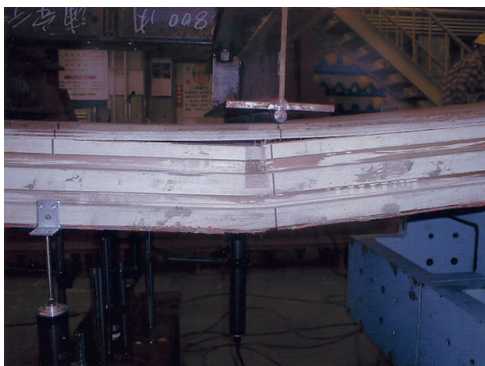
供試体の床パネルは日本に持ち帰って復元展示した際、雨水が浸透して床仕上げ材、下地合板の傷みが促進されていたので、試験結果に大きなばらつきが現れた (図 19, 表 4)。試験では圧縮側の合板が早期に剥離して枠材、芯材とのサンドイッチパネルの効果が失われ、枠

材切り欠き部の変形が急速に進んだ(図 20, 21). 表面合板が健全で枠材, 芯材と一体化していればパネル強度はもっと上昇するはずである. 図 22 は床パネルを 1/2 に切断した Wf0.5-2 試験体の結果と解析値の比較である. 実験の荷重-変位関係は, パネル表面合板の早期破損

図 20 床パネル圧縮側合板の剥離
Fig. 20. Separating fracture of the surface plywood plate of floor panels.

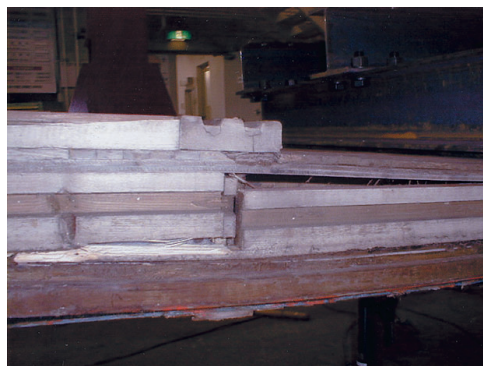
図 21 床パネル合板の剥離と枠材切り欠き部の破壊
Fig. 21. Separating fracture of the surface plywood plate and failure of the wooden frame with notch in the floor panel.
