## 南極昭和基地第10居住棟に使用された鋼材 および塗膜の経年変化

Time change of steel and coating film applied to the old living hut  
built in 1969 at Syowa Station, Antarctica

**要旨:** 南極昭和基地で約29年間使用された第10居住棟から採取された鋼材および塗装亜鉛めっき鋼板の経年変化を調査した結果、以下のようなことが把握された。

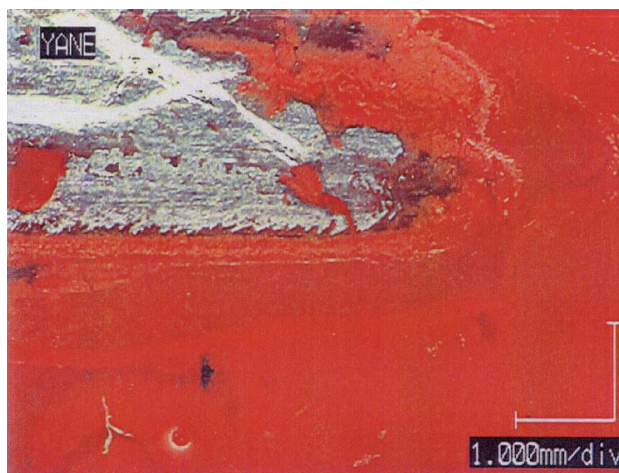
図1 屋根パネルの塗膜破断面

Fig. 1. Section of the coating film on the roof panel.

| 層構成 | 色 調 | 樹脂系 |
|---|---|---|
| 第一層 | 茶褐色 | メラミン硬化形アクリル樹脂 |
| 第二層 | オレンジ色 | 酸化重合形油変性アルキド樹脂 |
| 第三層 | オレンジ色 | 酸化重合形油変性アルキド樹脂 |

1) 屋根パネルと壁パネルは類似の塗膜構成であると推定され、亜鉛めっき鋼板を素地として第一層にメラミン硬化形アクリル樹脂塗料があり、その上にオレンジ色の酸化重合形油変性塗料を用いて塗り重ねを施したと推定される。塗膜の表面は細かい気泡や塗りむらが見られることから、現地で刷毛塗りされたたと推定される。

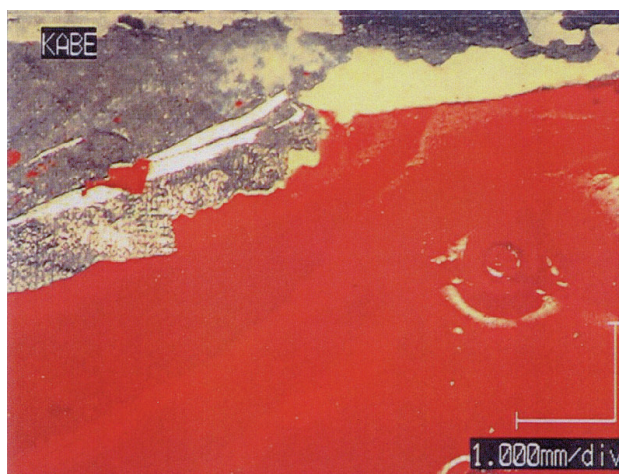
図2 壁パネルの塗膜破断面

Fig. 2. Section of the coating film on the wall panel.

| 層構成 | 色 調 | 樹脂系 |
|---|---|---|
| 第一層 | 白 色 | アクリル樹脂* |
| 第二層 | オレンジ色 | 酸化重合形油変性アルキド樹脂 |
| 第三層 | オレンジ色 | 酸化重合形油変性アルキド樹脂 |
| 第四層 | オレンジ色 | 酸化重合形油変性アルキド樹脂 |

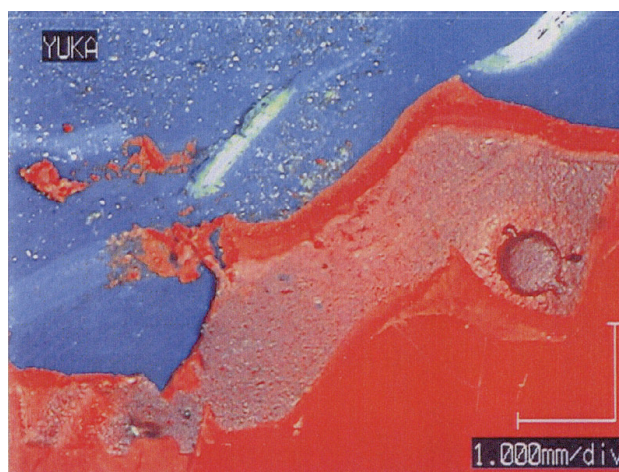
図3 床パネルの塗膜破断面

Fig. 3. Section of the coating film on the floor panel.

| 層構成 | 色 調 | 樹脂系 |
|---|---|---|
| 第一層 | 青 色 | メラミン硬化形アクリル樹脂 |
| 第二層 | オレンジ色 | 酸化重合形油変性アルキド樹脂 |
| 第三層 | 茶褐色 | 酸化重合形油変性アルキド樹脂* |
| 第四層 | オレンジ色 | 酸化重合形油変性アルキド樹脂 |

\*第二層の表面が劣化したもの

2) 床パネルは亜鉛めっき鋼板を素地として第一層にメラミン硬化形アクリル樹脂塗料があり、その上にオレンジ色の酸化重合形油変性アルキド樹脂塗料が2層存在していると推定される。屋根や壁のパネルと同様に、第一層がパネルの製造時に工場で焼付け塗装された最初の塗膜であり、その上に酸化重合形油変性アルキド樹脂塗料を用いて、現地で塗り重ねを施したと推定される。
