第 43 次南極地域観測隊建築部門報告 (含ドームふじ観測拠点の屋根レベル測量結果)

Report from the construction unit of the 43rd Japanese Antarctic Research Expedition

Abstract: Tsuneyuki Yoda and Kouichi Togashi participated in the 43rd Japanese Antarctic Expedition as architects of the wintering party. The construction work started from December 19, 2001, and lasted 63 days with total working hours of 1100 person* days. The main project was the construction of the 2nd warehouse, which required 297 person* days (one-fourth of the total working hours). They left for Dome Fuji Station as members of the traverse party on October 12, and worked on the construction of a new snow trench at the ice core drilling site during November 14, 2002–January 23, 2003. Accumulated snow cover was thicker than expected, and trenching required 103 working hours.

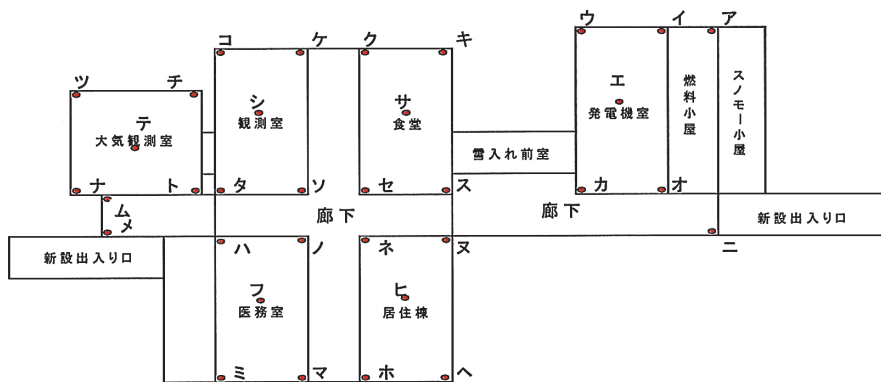
図 1 既存建物測量ポイント．『ア』を基準ポイントとした．

基地既存建物の屋根レベル測量を、測点『ア』のポイントを基準として行った。結果を図 1、表 2 に示す。測量結果に基づく建物沈下は、雑排水の排水位置が原因であることが分かる。図 1 で廊下部分から下へ数 m くらいの位置に雑排水を雪の中に浸透させている。建物から近く、縦孔も浅いため雪が沈下し、それが原因で建物も沈下したと思われる。また、エ、サ、シ、テ、ヒ、フは屋根のパネルの撓みによりレベルが下がったと思われる。

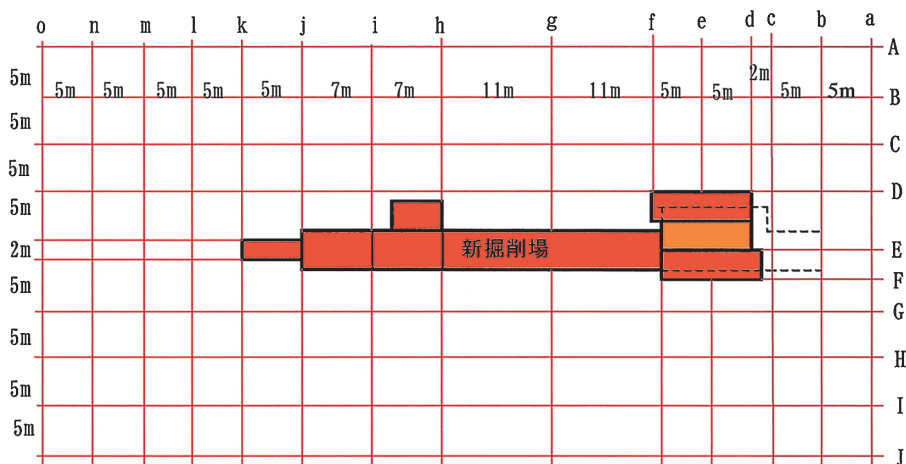
図 2 新掘削場建物廻り測量ポイント．アルファベットの交点が測量ポイント．

新掘削場廻りのレベル測量は、図 2 のアルファベット交点でのポイントの測量であり、結果を図 2、表 3 に示す。

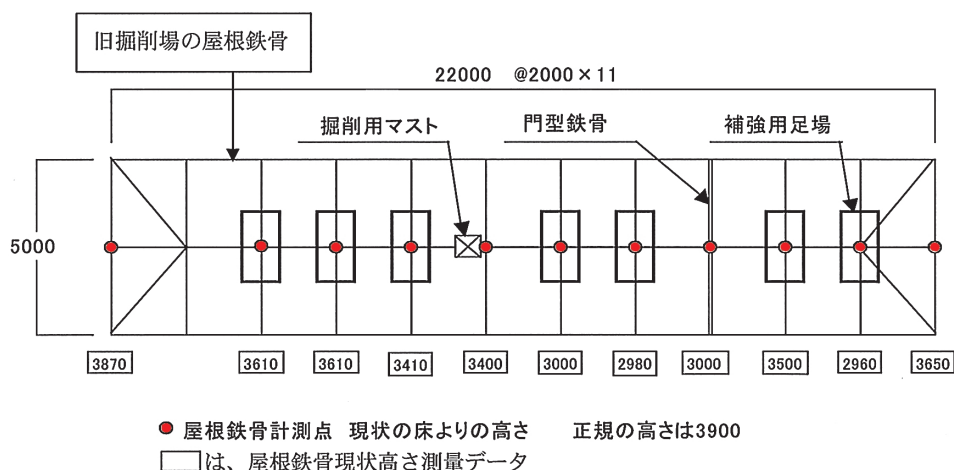
図 3 旧掘削場屋根補強平面図

旧掘削場屋根部分の積雪が多く、構造体の屋根トラスの破損等があり補強工事を行った。積雪量は 400 mm から 1100 mm 有り、積雪量 0 で設計された構造では、旧掘削場の屋根が持たないため、応急処置として、足場材を使用し屋根の補強を行った。その補強方法を図 3 に示す。旧掘削場の屋根は現在、補強を行った足場材で屋根トラスの破壊を抑えている。今後の積雪量によっては、屋根トラスが破壊する可能性があるため、日々の点検を必ず行う必要がある。

第 43 次隊建築隊員による昭和基地での夏期と越冬期間およびドームふじ観測拠点での作業内容を報告した。昭和基地では、コンクリートの強度低下の見られる建物の補強を早急に行う必要がある。11 倉庫に代わる大型倉庫の建設も必要であると思われる。ドーム観測拠点については、旧掘削場の屋根の崩壊が起こらないよう何らかの処置を検討することが課題である。新掘削場屋根の積雪量は、低層部屋根 50 cm、高層部屋根 0 cm の設計になっている。旧掘削場より強度的にはアップはしているが、日々の点検を忘れずに行い異常があればすばやい対処が必要である。
