第59次南極地域観測隊における 無人飛行機オペレーションについて

第59次南極地域観測隊
多目的アンテナ担当 大石 孟

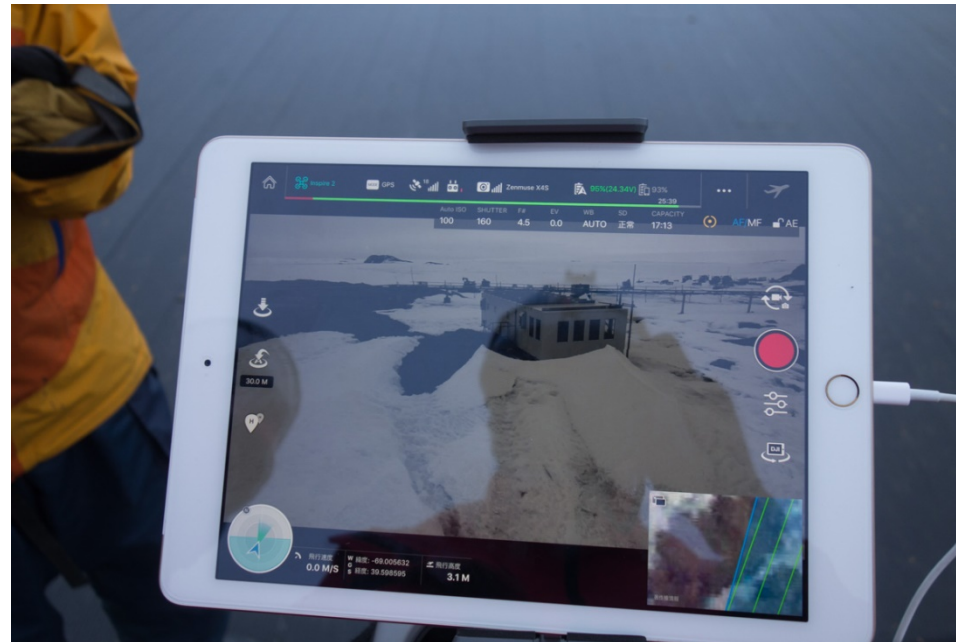
- 2018年1月、飛行中に無線接続が切断され、コントロール不能となる（無通信状態中はホバリングを維持、電池がなくなった場合は離陸地点に自動着陸）
- この機体は今回2機持ち込んだが、トラブルが起きた1機はファームウェアのバージョンが異なりこの1機のみ該当トラブルが発生した。

通信断の様子

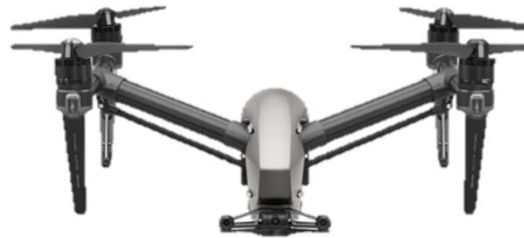
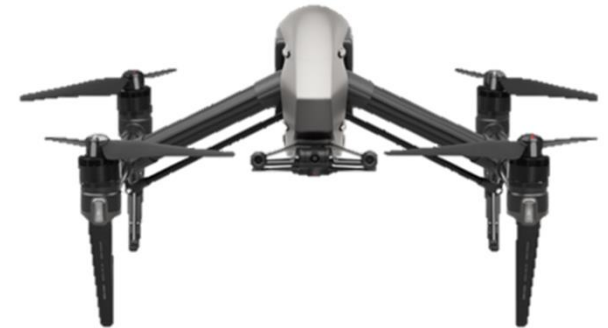
- 2018年6月測量終了後着陸させようとしたところ飛行姿勢から着陸姿勢への変更ができなくなった
- 仕方なくグローブと保護メガネを着用し手で受け取りモータを停止させた
- 停止後機体を確認すると姿勢を変えるためのギアが割れており、脚部がロックされていない状態であった
- このまま飛行を続け、急な動作をさせた場合脚部が動き墜落する可能性もあった
- 解析を行っていないため推測ではあるが低温による素材の劣化も考えられる。(新品状態で南極に持込んだ機体である)

飛行姿勢

着陸姿勢

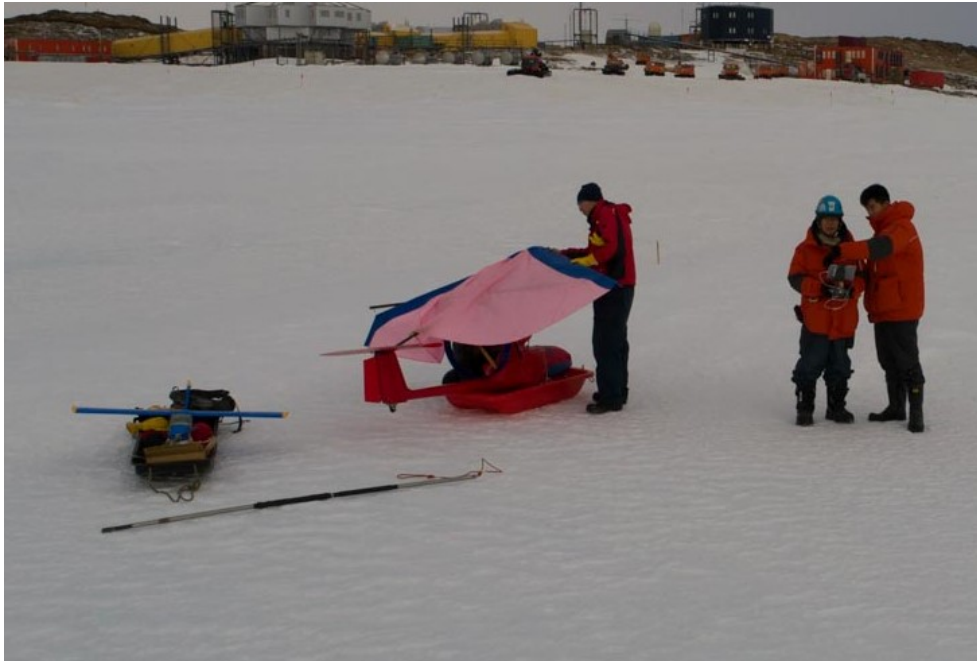
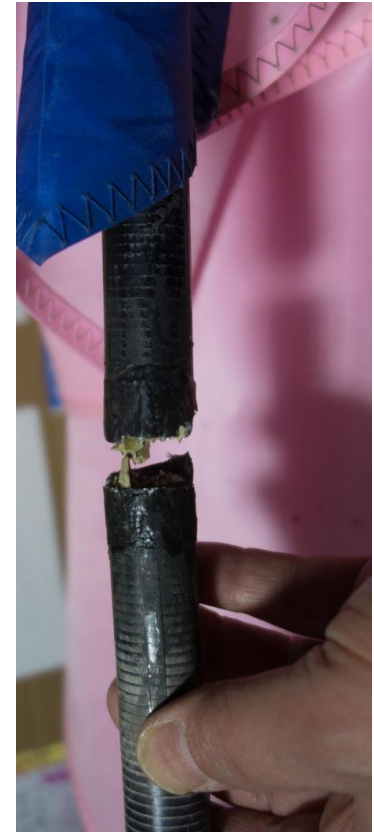
- 2018年4月カイトプレーンの地上滑走試験(エンジン試験)をしていた際に狭いクラックに引っ掛かり翼の骨材が折れた
- タイヤのサイズが小さいので狭いクラックでも引っ掛かりやすい
- 折れた骨材は金属管をかぶせ補修した

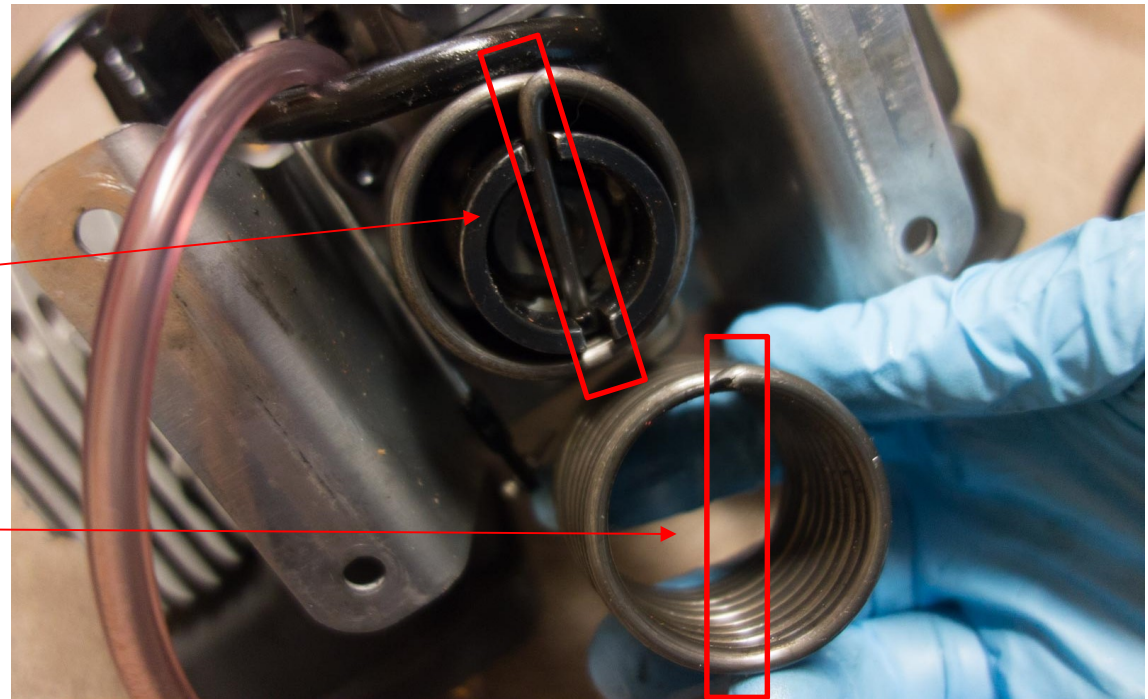
- エンジンのスプリングスタータが破損し、エンジンをかけることができなくなった。
- 低温で金属の特性劣化(特性劣化だけではなく疲労劣化もあったと思われる)の可能性があった。
- DROMLANに間に合ったため60次先遣隊荷物に入れて昭和基地に移送してもらい修理を行った。

交換後

交換前

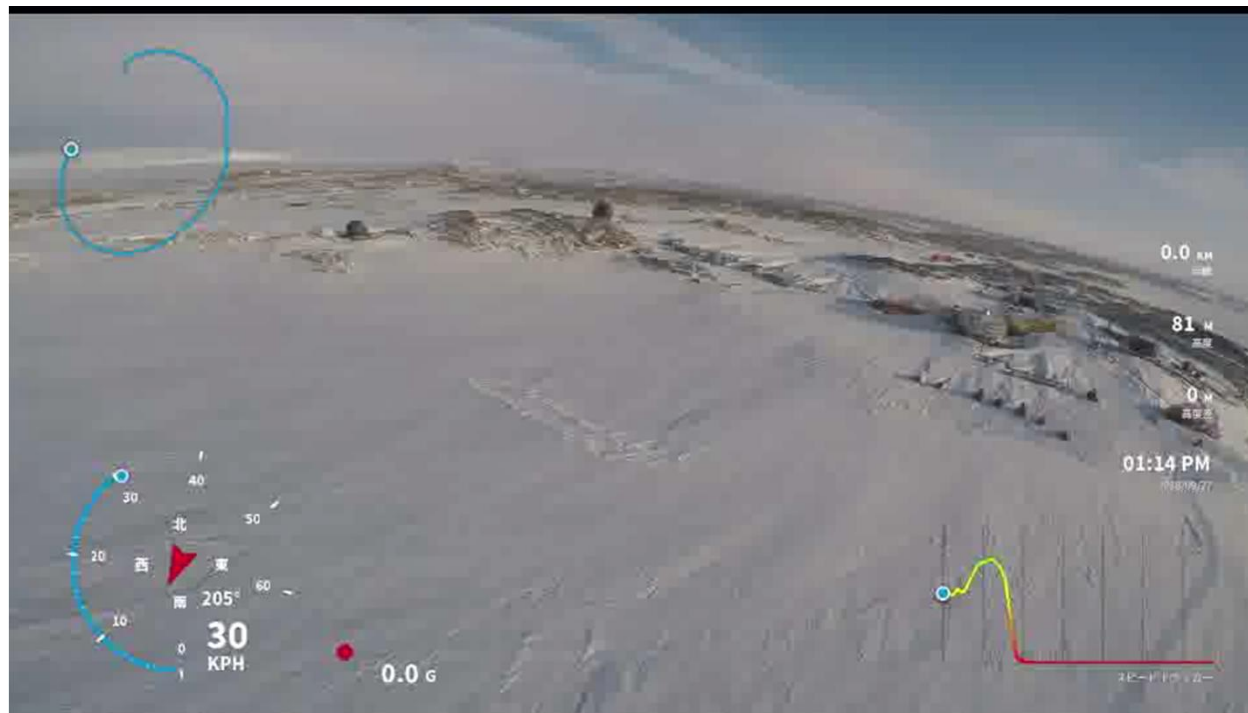
- 飛行中のエンジン停止
- 高高度からの降下時、エンジンを長くアイドル状態にしたためエンジン停止 (Over Cooling, Carburetor Icingが原因)
- 近地点では全く問題ないが (マニュアルで滑空できる) 遠地で起こると回収不能になるので、自動航行時は上昇しかしないようにプログラムすることで回避。(降下は着陸時近地でのみプログラムする。)
