## 南極昭和基地の自然エネルギー棟 における室内温度の実測と解析の比較

- 安部 剛 (錢高組)
- 石鍋 雄一郎 (日本大学助教)
- 半貫 敏夫 (日本大学名誉教授)
- 永木 毅 (国立極地研究所)

## 3 研究目的

本報では、自然エネルギー棟で採用した省エネルギー環境技術を紹介する共に、室内温熱解析を行い実測値との比較を行った。

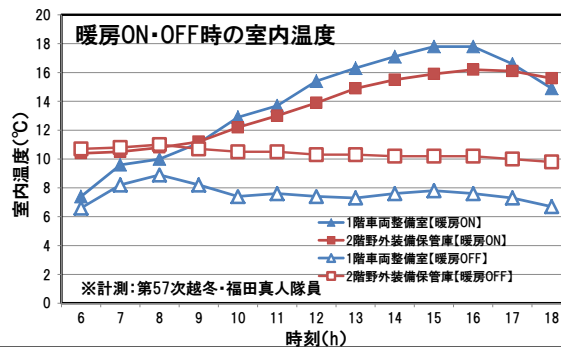
## 12 室内温度の実測結果

- 測定場所:1階の車両整備室、2階の野外装備保管庫
- 温度計の設置高さ:床上1.2m
- 暖房ONの27日12時(外気温度:−3.3℃)は、1階は15.4℃で、2階は13.9℃。
- 暖房OFFの28日12時(外気温度:−1.9℃)は、1階は7.4℃で、2階は10.3℃。
