1992年アイスランド共役点観測と現状

Report of the 1992 Geomagnetic Conjugate Campaign and the Present Observation System in Iceland

Abstract: The present paper describes the observation system and the maintenance work which the authors performed during the conjugate aurora observation period, from September 1 to October 5, 1992. The observation program consisted of observation of visible auroras with an all-sky SIT TV camera, aurora emission (670.5 nm and 844.6 nm) intensity measurements with a multi channel scanning photometer and ionosphere electron density measurement with a TECmeter that used radio waves transmitted from GPS and NNSS satellites. For the present observation program in 1993, new observation systems have been additionally facilitated with the all-sky TV, scanning photometer and TECmeter.

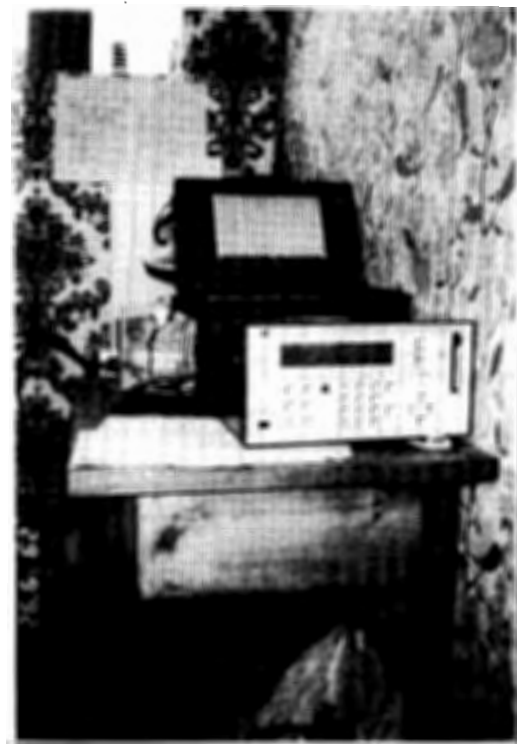
図 3b TECmeter 本体とデータを集録するためのパソコン

Fig. 3b. TECmeter and a computer for data recording.

より求められる。 ΔT は相対遅延時間を表す。その観測システムを、図 3a, b に示す。結果、Husafell で 12 日間観測し、約 262 時間のデータが得られた。Tjornes では 17 日間観測を行い、約 390 時間のデータが得られた。

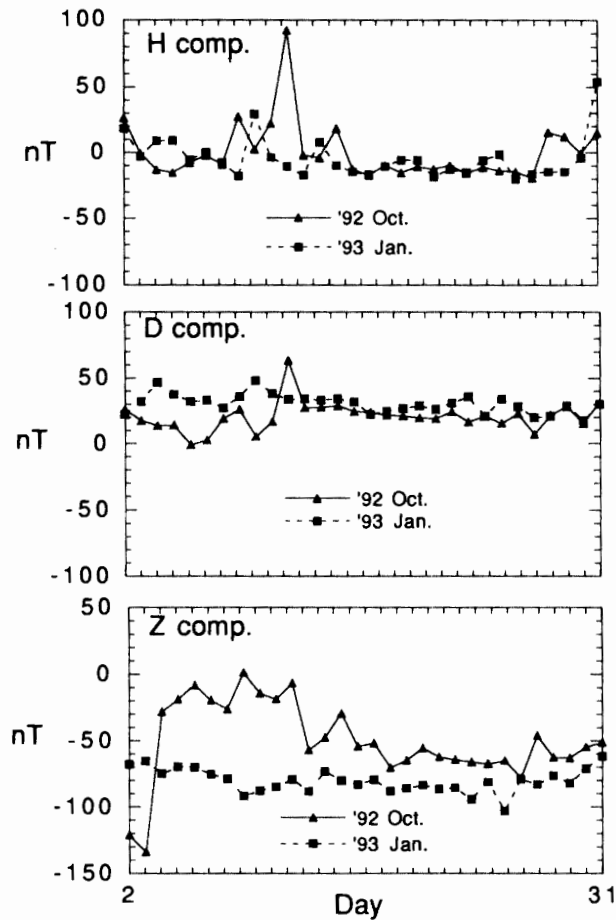
Husafell の fluxgate 磁力計の D 成分が飽和していることから, ケーブルの断線を発見し新しいケーブルに交換した. また, その際 fluxgate 磁力計のセンサーの場所を下が岩盤と思われる所に移動した. 以前は牧草地上にあったため, 水平が経年変化や季節変化が生じていた. おそらく地下が凍ったり溶けたりするためによると思われる. その結果オフセット値のこう配が現れていた (橋本ら, 1993). 今回行った処置はそれらの影響を取り除くために行われたものである. 図 5 に Husafell の fluxgate 磁力計のセンサーの設置場所を移動した直後の 1992 年 10 月と 4 カ月後の 1993 年 1 月の月変化を示す. 月変化は各成分の 12-13 UT の平均を日ごとに求めたものである. 上から H , D , Z 成分を表す. データを解析した結果, 図 5 に現れているように今回の設置場所の移動によって, オフセット値の以前のようなこう配は現れなくなったと考えられる. また, 修理作業後の 4 カ月の間にオフセット値の顕著な変化は見られなくなった.

図5 HusafellのFluxgate磁力計を交換した後の1992年10月と1993年1月の月変化。月変化は各成分の12-13 UTの平均を日ごとに求めたものである。各パネルは上からH, D, Z成分の変化を表す。

Fig. 5. Monthly geomagnetic variations obtained from the Fluxgate magnetometer after the replacement at Husafell. The variation is derived from October 1992 and from January 1993 and is average calculated by 12-13 UT data of each day.

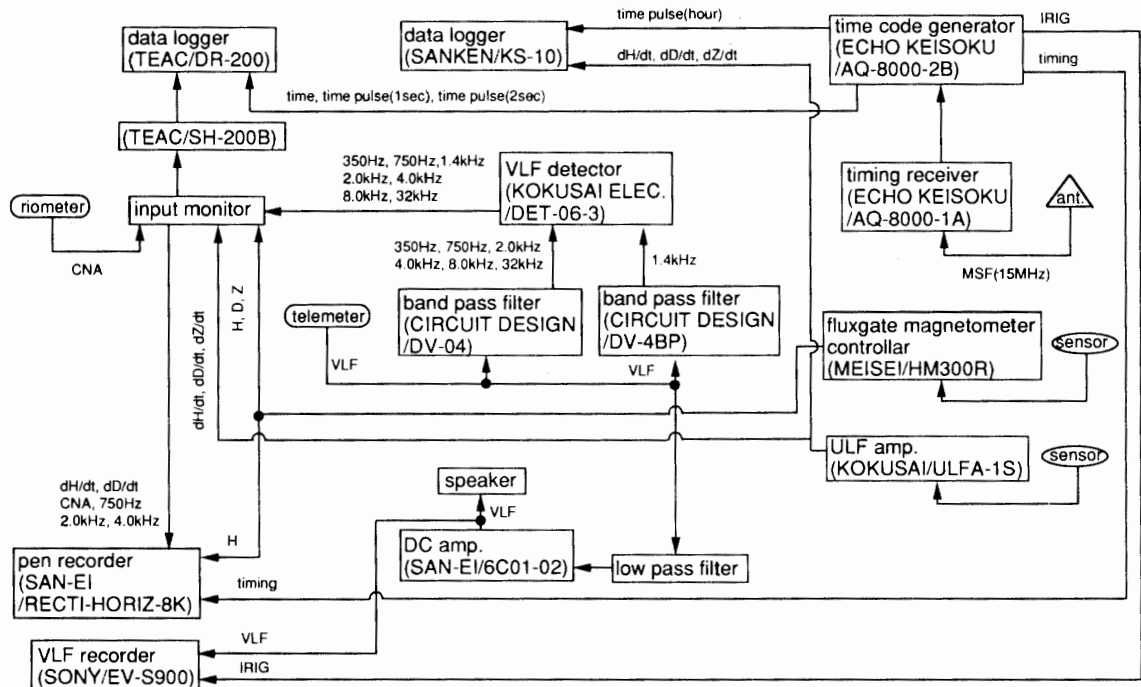
図 6a Husafell の記録システムの結線図
 Fig. 6a. Recording system at Husafell (Augastadir).

観測期間中以外、アイスランド大学科学研究所の技官らがメンテナンスを行っている。記録系システムと電力供給系システムの結線図は、徹底した観測を行う上で必要不可欠であるが、初期の観測システムからは年々の機材の支援等により結線や観測システムの状態が変わって来たため今回新しく作成した。それら今回作成した各観測点の記録系システムは図6 a, b, c に示し、電力供給系システムは図7a, b に示す。
