# UAV撮影画像を用いた 昭和基地の積雪深分布

荒川逸人(野外科学)

NIPR設置シンポジウム

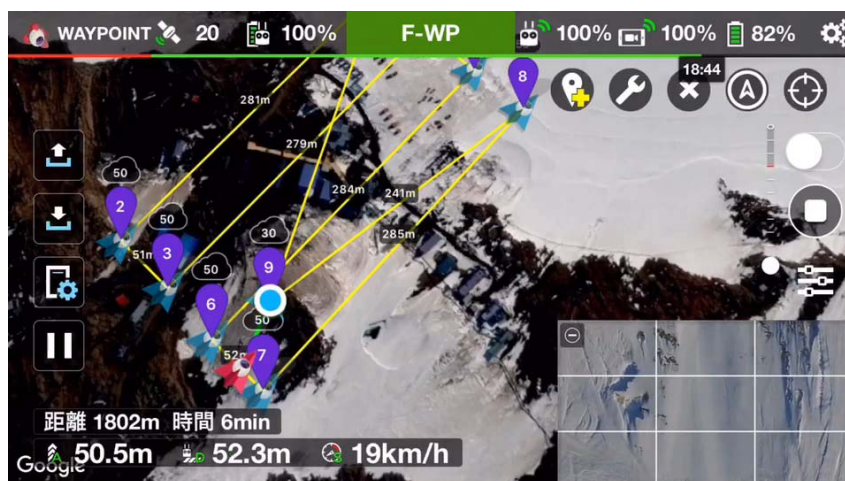
# 自動航行による撮影例

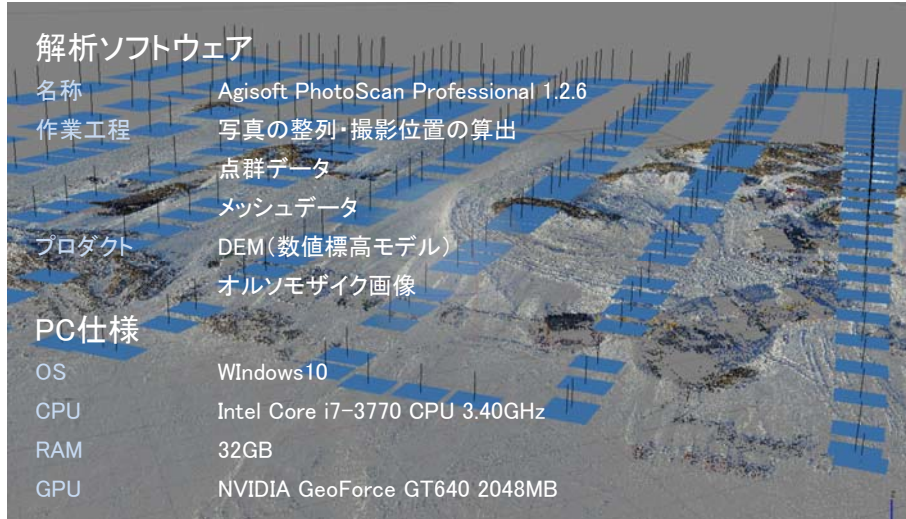
# 解析方法

解析ソフトウェア	
名称	Agisoft PhotoScan Professional 1.2.6
作業工程	写真の整列・撮影位置の算出 点群データ メッシュデータ
プロダクト	DEM(数値標高モデル) オルソモザイク画像
PC仕様	
OS	Windows10
CPU	Intel Core i7-3770 CPU 3.40GHz
RAM	32GB
GPU	NVIDIA GeoForce GT640 2048MB
