S17航空拠点建物の不同沈下に関する検討

株式会社 竹中工務店 技術研究所

■ S17航空拠点建物概要と検討目的

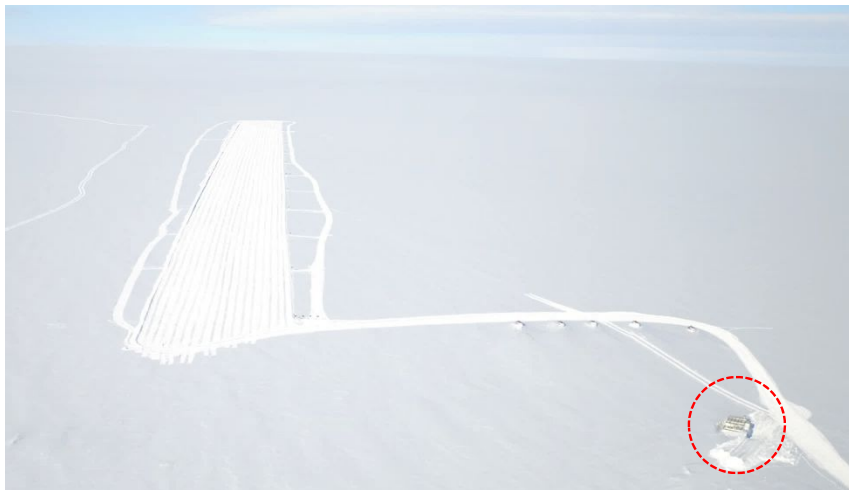
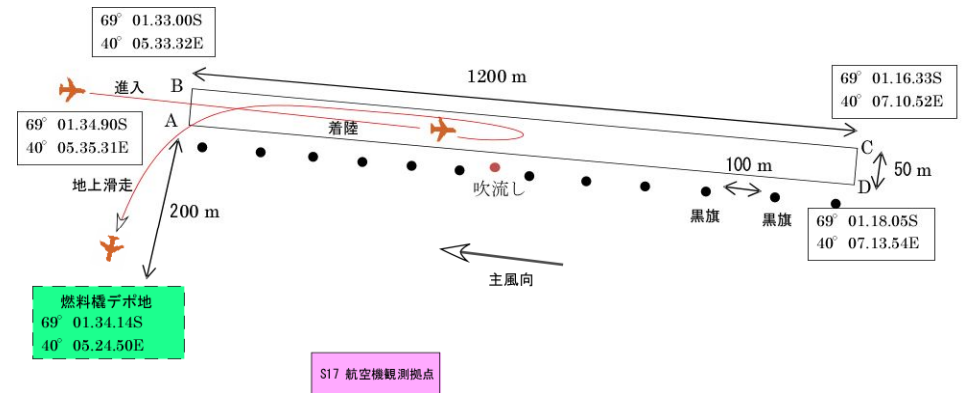
■ S17航空拠点における主風向

主風向

- 2007年高床化～2012年までの不同沈下は架台構築の際の地盤の締固めにばらつきが生じたことに起因すると考えられる。
- 2013年以降の不同沈下の進行は、主風向きの風下となる発電機小屋側に吹溜りが生じ、積雪荷重が偏在したことに起因すると考えられる。
- 不同沈下が生じた状態でも架台に生じる応力は弾性範囲内であることを解析により確認した。

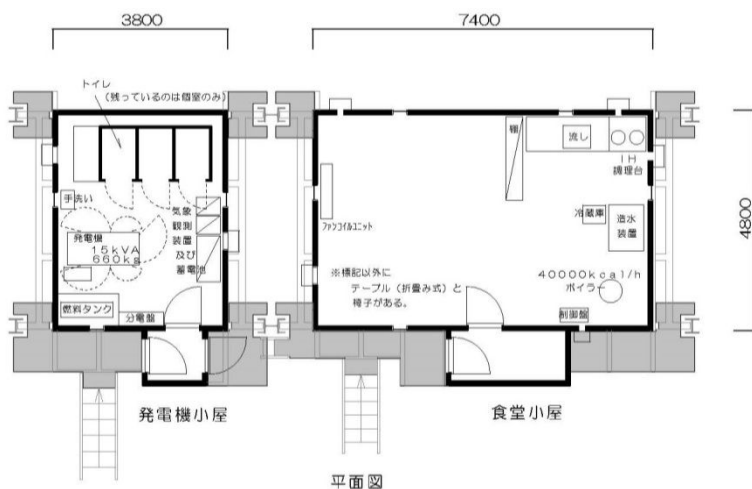
■ Step 2: 長期荷重 (小屋重量)

発電機小屋(N/m ²)	食堂小屋(N/m ²)
積載荷重	1,300	1,300
仕上げ荷重	400	400
固定荷重 (小屋重量)	800	800
設備等荷重	500(発電機含む)	100
合計荷重	3,000(3.8m × 4.8m)	2,600(7.4m × 4.8m)
面積補正後の 解析用合計荷重	3,200(3.7m × 4.6m)	2,750(7.3m × 4.6m)

発電機小屋: 3,200N/m²

食堂小屋: 2,750N/m²

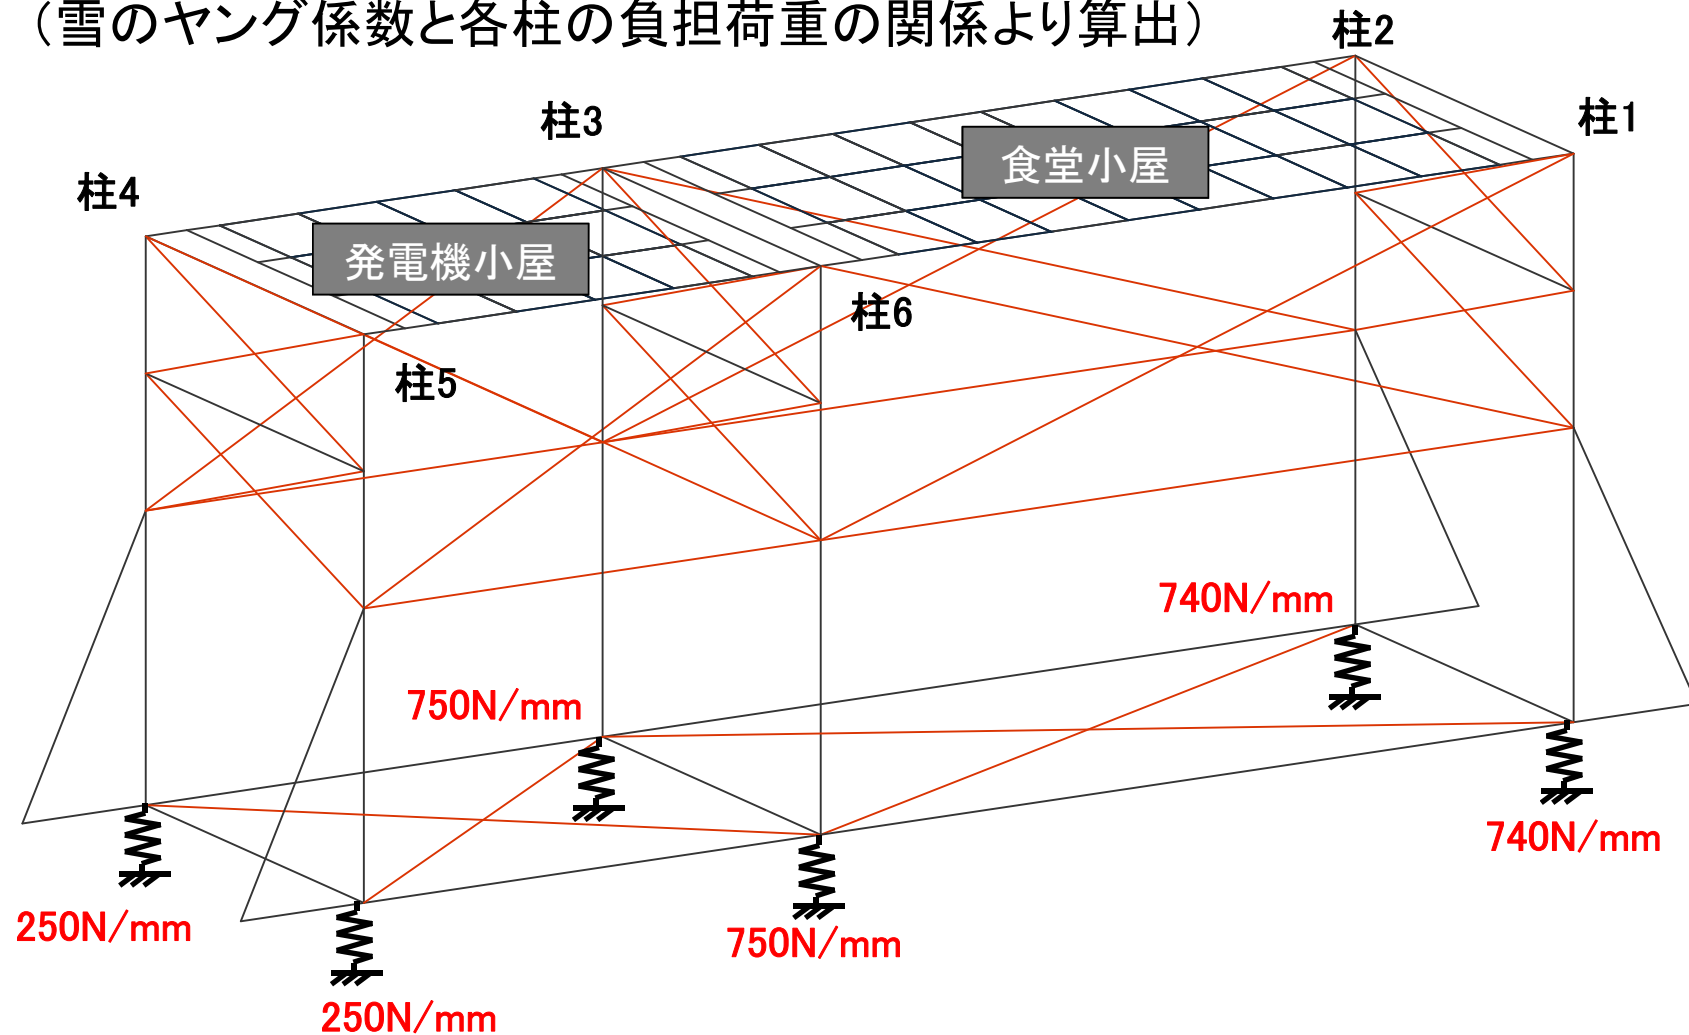
■ Step 3, 4 : 地盤ばね(雪地盤ばね)の設定

- 2017年設営シホジウムで発表した地盤(雪)即時沈下量より地盤ばねを設定(雪のヤング係数と各柱の負担荷重の関係より算出)

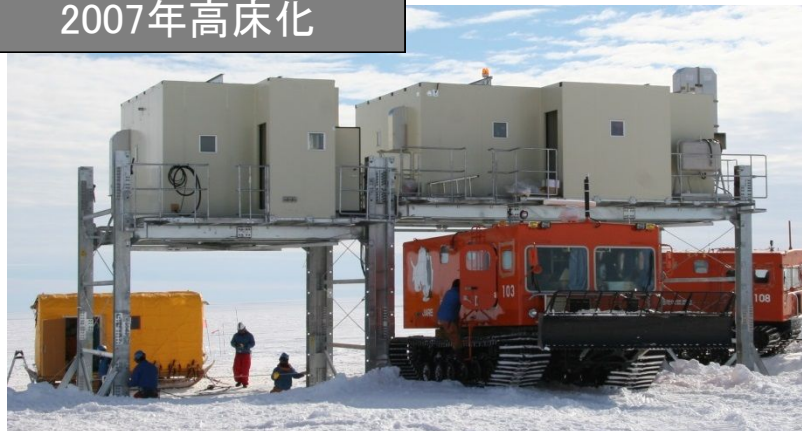
2007年高床化

➤ 2007年高床化～2010年 積雪状態に大きな変化なし

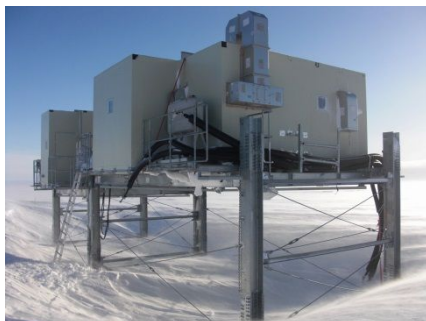
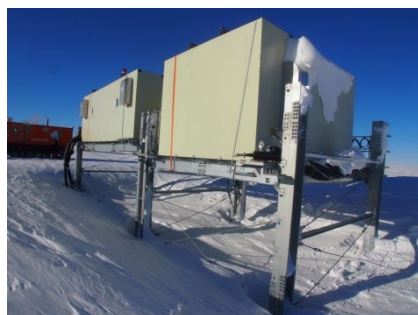
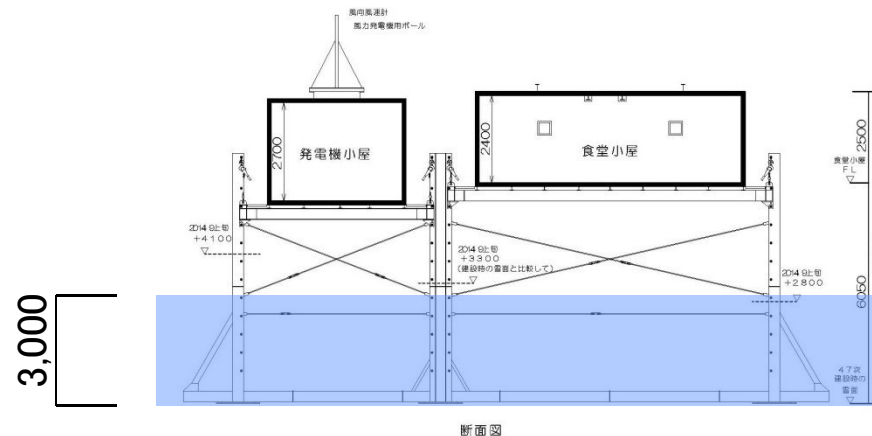
2011年9月

- 2011年 架台底面から3.0m程度の積雪(2010年から1m増)
- 2012年 大きな変化なし

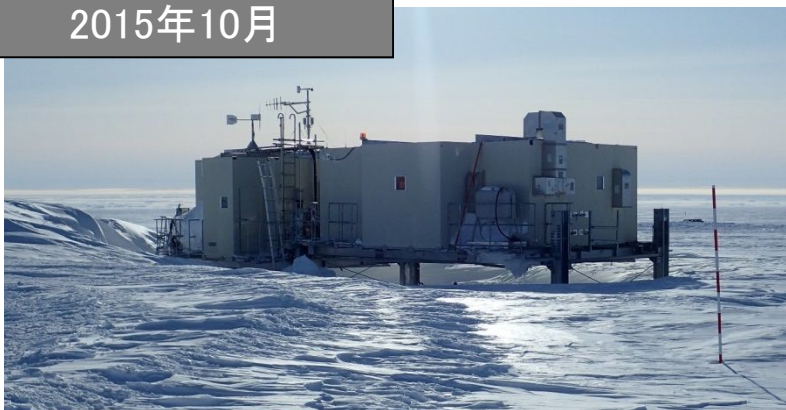
2015年10月

- 2015年 発電機小屋背面に吹溜り
- 発電機小屋背面と食堂小屋背面の積雪高さに2m程度の高低差

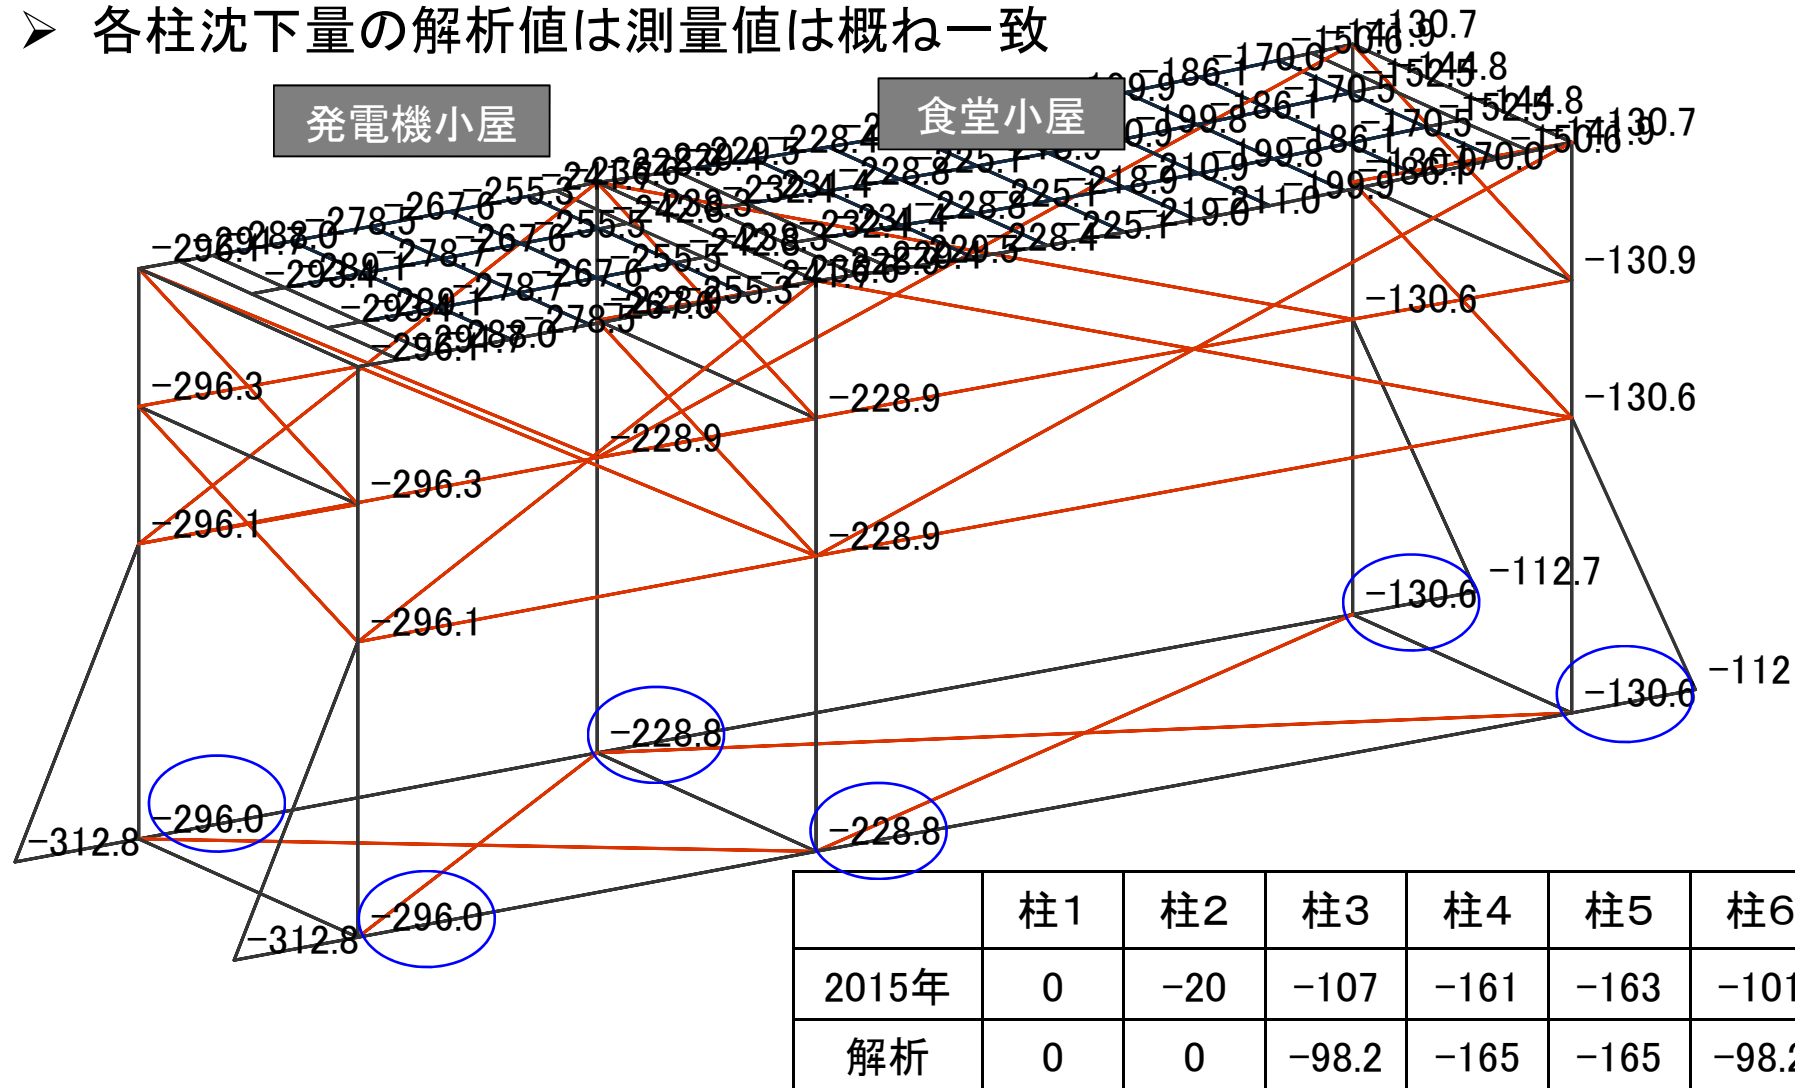
■ 地盤ばねの補正

- 解析地盤ばねを60%に低減
- 各柱沈下量の解析値は測量値は概ね一致
