## 実験用南極ホーバークラフトの運用と評価

### Operation and Evaluation of an Experimental Hovercraft for Antarctic Use

**Abstract :** In this report are reviewed the operating procedures and test results of an experimental hovercraft that was tested during 8 years at Japan's Syowa Station Antarctica.

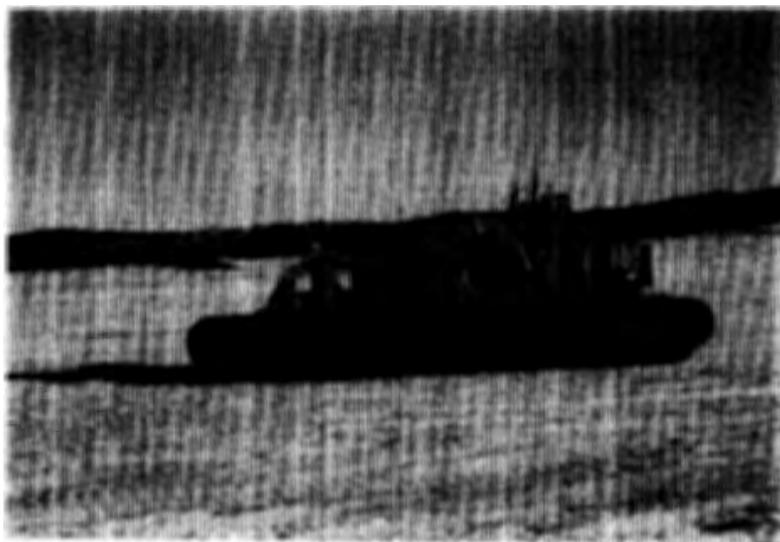
図1 昭和基地付近の実験用南極ホバークラフト  
Fig. 1. Experimental hovercraft for the Antarctic MV-PP05A.

本報告は1978年に開始され1991年に終了した実験用南極ホバークラフトの計画・試作・性能試験・運用・総合評価をまとめたものである。計画開始後1982年2月までの経過については村尾ら(1985)が既に発表したもので、その後の運用経過を中心に報告するが、総合評価は本プロジェクト全体に関連しているので主要な項目については重複記載して引用の便を図りたい。図1に昭和基地付近で運用中の実験用南極ホバークラフトを示す。

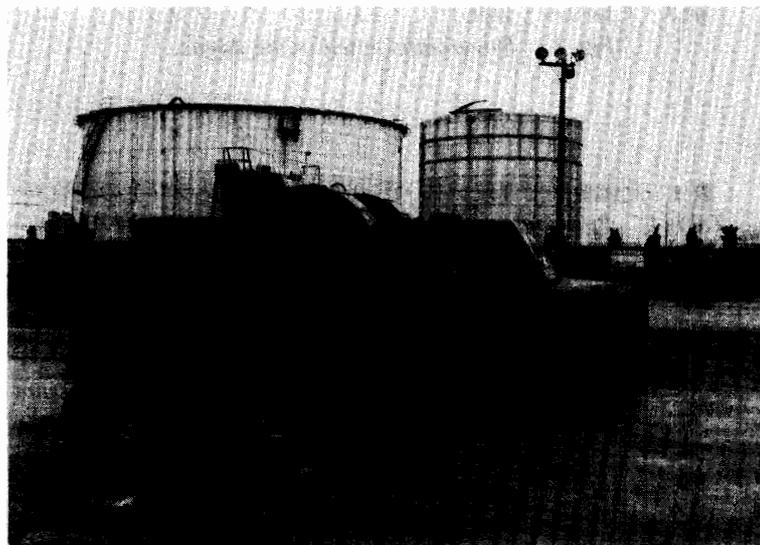
図4 実験用南極ホーバークラフト MV-PP05A の工場テスト  
Fig. 4. MV-PP05A (factory tests).

試験艇は原型のペイロードを倍増して $600\text{ kg}$ とし、浮上用空気をバイパスして推進する原型方式に対して、両舷2基のプロペラを追加して推力を増強するよう計画された。そのため全備重量は $1.65\text{ t}$ から $2.8\text{ t}$ に増大した(図4)。

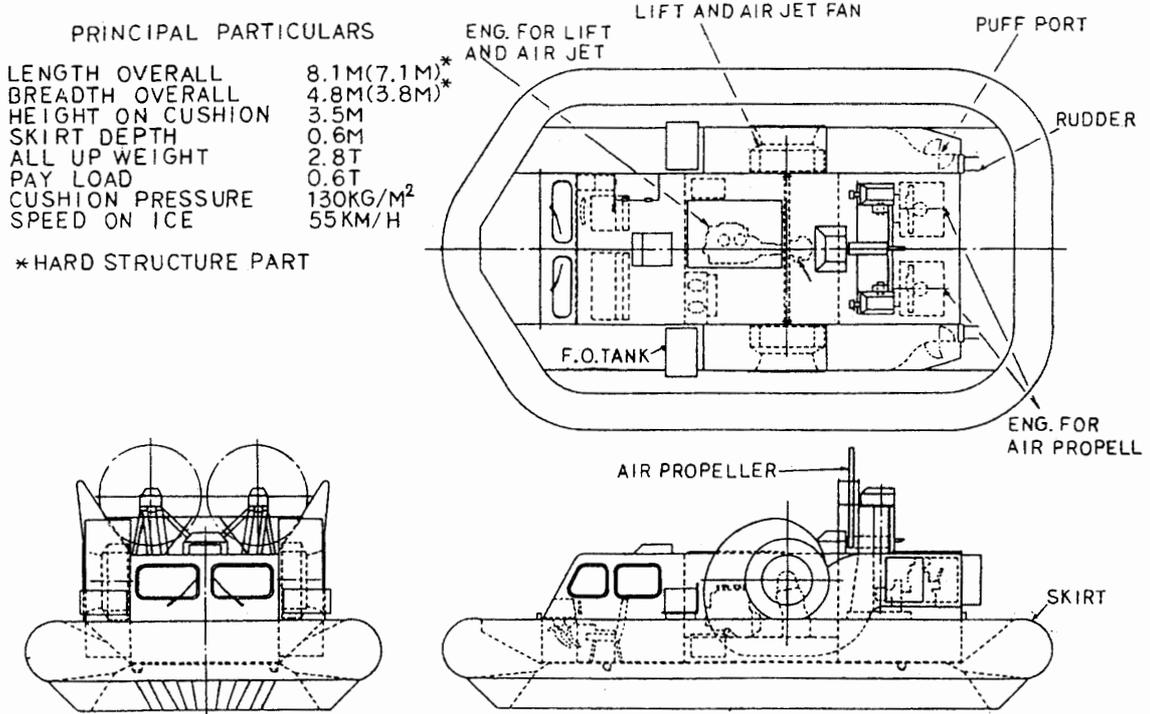
図5 実験用南極ホバークラフト MV-PP05A 一般配置図

Fig. 5. MV-PP05A General arrangement.

実験用南極ホバークラフト MV-PP05A は艇全周に深さ約 0.6 m のフレキシブルスカートを持つ圧力室型ホバークラフトである。艇は船首、操縦室、前部機関室及び後部機関室の4区画を高さ 0.6 m までの水密隔壁で分割し、どの区画に浸水しても安全なだけの十分な予備浮力を有している。操縦室は操縦士1名、乗員2名の固定座席を備え、後部に観測用の荷物を搭載するスペースを設けている。図5に一般配置図を示す。スカートは雪の溜まりをなくすため、バグフィンガー型の代わりにループセグメント型を採用している。またスカート材はナンロン基布の両面に、耐寒性の優れた天然ゴムをコーティングしたものを使用している。着地用として下面に天然ゴムのクッションラバーを有するランディングパッドを船底4カ所に設置している。

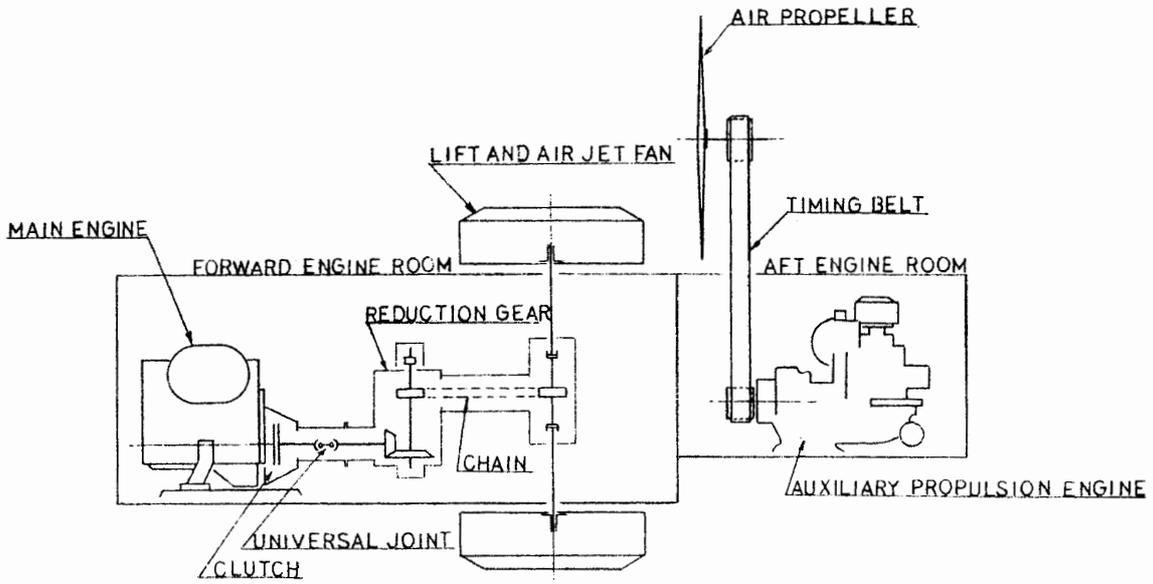
図6 実験用南極ホバークラフト MV-PP05A 動力系統

Fig. 6. Engine and transmission system.

主機関は 1990 cc のガソリンエンジン1基で、ラジエータ水冷方式の連続最大出力 88.2 kW/5000 rpm であり、減速機を介して艇両舷に配置された浮上及びエアジェット推進用の遠心ファンを駆動する。補助推進機関は 1584 cc ガソリンエンジン2基で、強制空冷方式の連続最大出力 32.3 kW/3600 rpm でタイミングベルトを介してそれぞれ1基のプロペラを駆

動する (図6)。浮上は遠心ファンからの一部加圧空気を艇底下に保持して行い、推進はプロペラ及び遠心ファンからの加圧空気を一部推進ダクトから艇後方に噴出させるエアジェットにより行う。プロペラは木製2翼固定ピッチ式で、表面は樹脂で覆い、翼前縁にエロージョン防止のためのステンレスシースが張り付けてある (図7)。

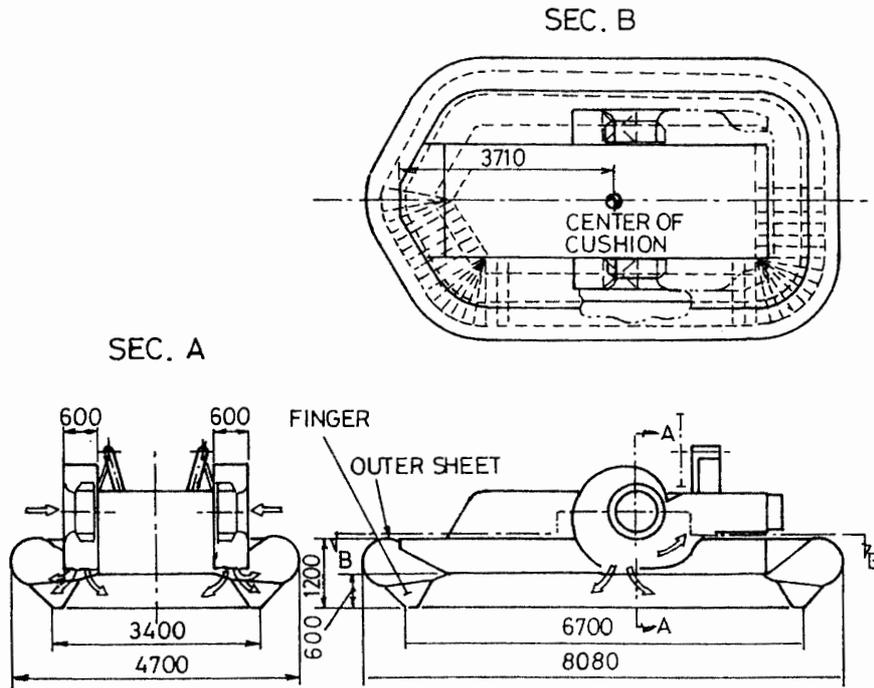
図7 実験用南極ホバークラフト MV-PP05A 浮上・推進系  
 Fig. 7. Air cushion and thrust system.

本実験艇のホバークラフトとしての特徴は、海氷上走行を目的としているため、通常の水陸両用型に比べてプロペラ駆動用動力が小さいことである。操舵方式はやや複雑で左右プロペラの差動推力の他、浮上用空気の一部をバイパスして、ダクト (左右) 内におかれたラダーとパフポートを単独あるいは組み合わせて使用する。本艇は当初16t級ACVによる揚陸支援の運用予備評価を目的とした実験艇であったため、サイズの割にやや重く、後にその用途が変更された観測支援艇としては軽快さと機動性に欠ける結果となったことは否めない。

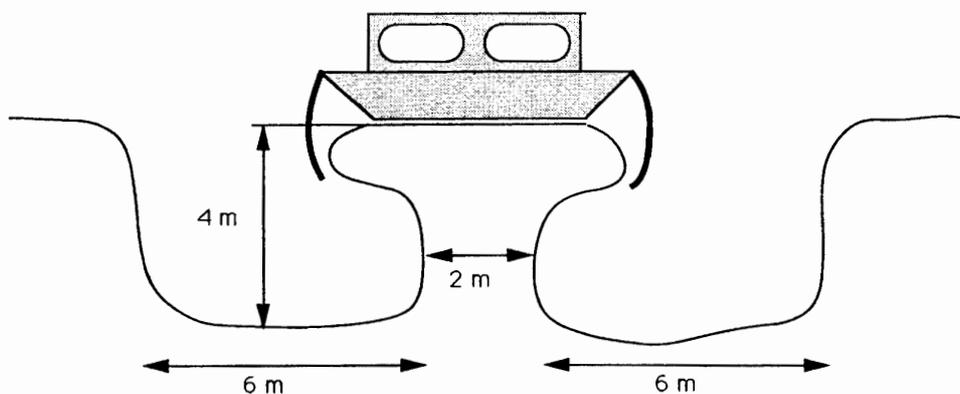
図11 長期駐機によって船底が凍結固着し、周囲の雪がスカートからの輻射によって掘れた状態

Fig. 11. Hovercraft being frozen on the snow.

夏時期に解けた雪によって艇体下部全体が凍り付いた。スカートからの輻射熱で艇体周りの雪が解けて1-1.5m雪面より掘れた状態となった。1986年8月の状態で下部スカートの破れ、給気孔保護金網の一部外れの他外観上の損傷はなかった。第27次観測隊の運転時間；0時間。

1月「ふじ」に積載してホーバークラフト補充部品を補給した。補給部品リストを表4に示す。2月艇底板と氷は5mmほど離れているがランディングパッドが氷に埋まっているため艇体は動かない。雪面が悪くてブルドーザーで周りの雪を埋めることができない(図11)。5月艇体の前後を2台のブルドーザーで吊り上げて観測棟海側より作業棟金属タンク間に移動(図12)、作業棟に搬入し整備を行った。長期放置のためエンジン部品の腐食が多い(図13・14)。9月スカート破損箇所(図15・16)を交換した。エンジンタペット・オイルを交換したが出力出ず、エンジンを分解し、ヘッドガasketの破損(図17)・オイルクーラー漏れ・Vベルト・レギュレータハイテンションコードの破損・ウォーターホースの老朽化・給気アルミダクトの曲がりを見つけた。部品調達が必要となった。10月エンジンテスト。単体ではよいが負荷をかけると3900rpmまでしか上がらない。浮上テストを行ったが艇後部浮上不十分。作業棟横にデポした。第28次観測隊の運転時間；約8時間。

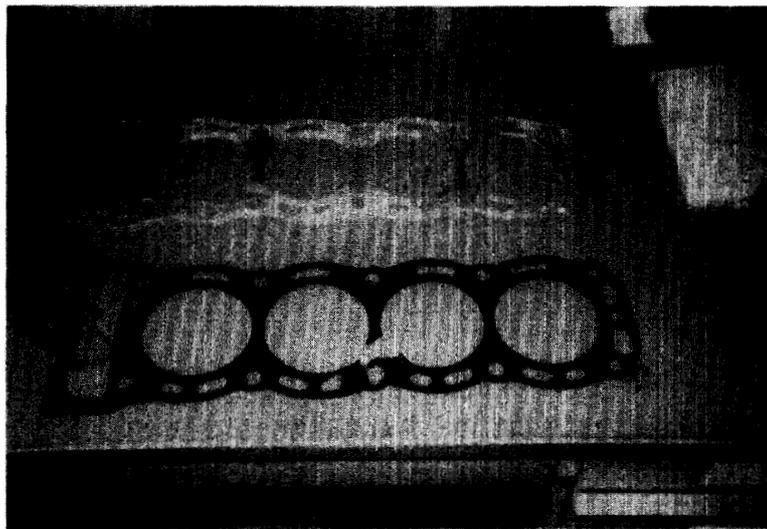
図 17 主機関用損傷ガスケット  
*Fig. 17. Damaged gasket of main engine.*

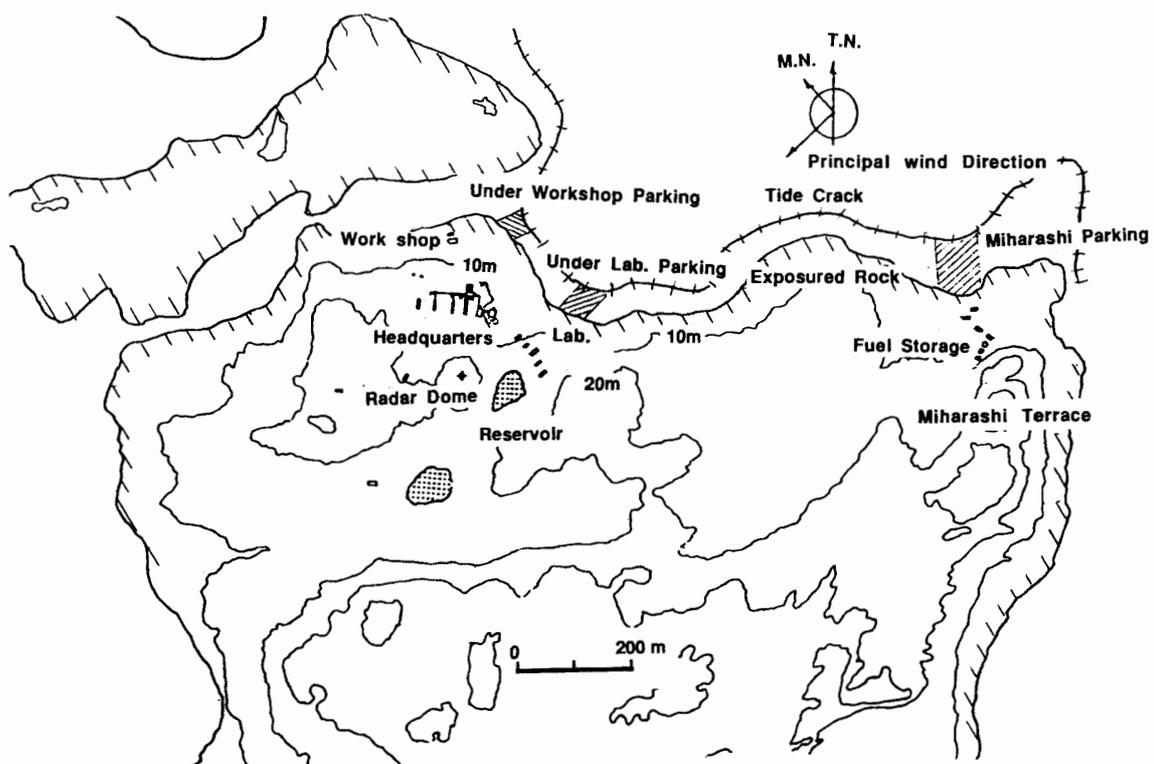
図19 駐機場と昭和基地周辺のタイドクラック

Fig. 19. Parking places and tide cracks around Syowa Station.

昭和基地付近では、夏期に陸地と海水の間にはタイドクラックが大きく成長し（図19・20）、とりつきの急傾斜地形と相まって、自力で陸上駐機が困難であった。これは運用上大きな障害となった。

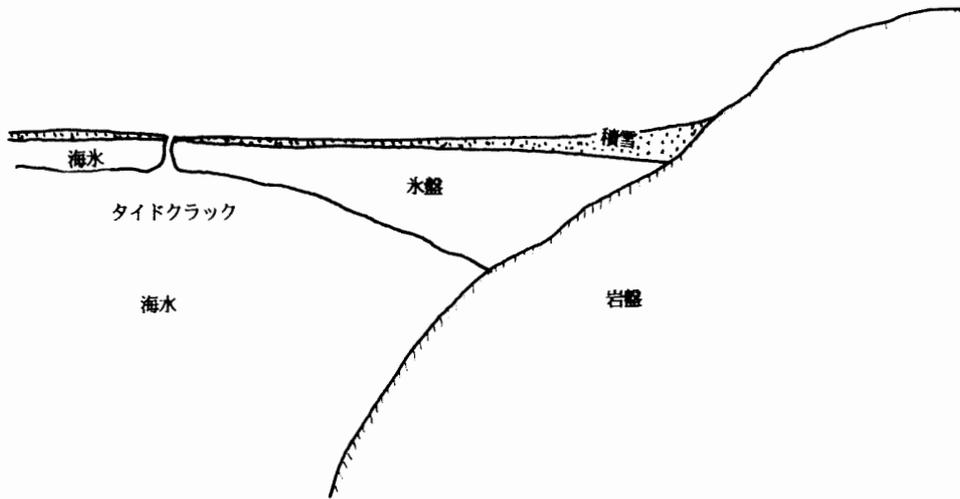
図 20 タイドクラック断面図  
Fig. 20. Tide crack cross section.

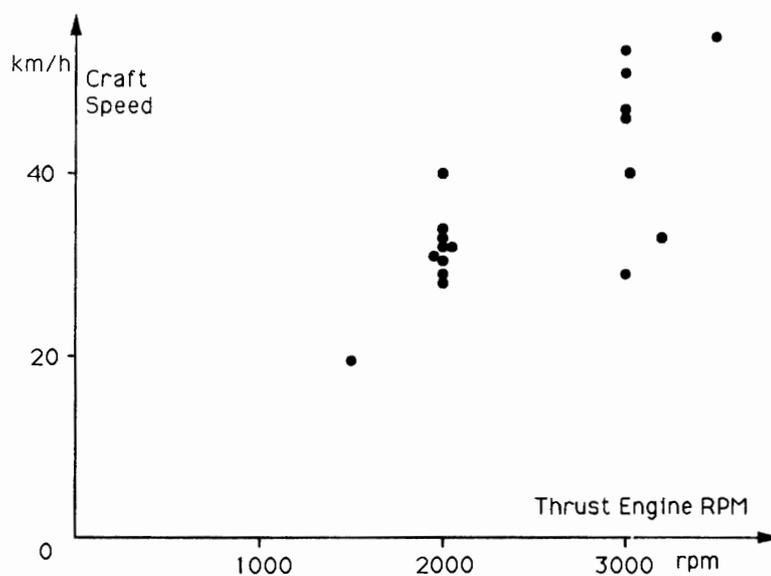
図 21 速力と推進エンジン回転数の関係  
Fig. 21. Effects of thrust engine rpm on craft speed.

速力は主として推力エンジン回転数・風向・風速・表面条件の影響を受ける。1981年および1988年に実施された速力試験の結果を図21・22に示す。

図21は無風ないし微風時に試験された結果で速力に及ぼす推進エンジン回転数の影響を示す。速度テストは1km助走区間の後100m-300mの測定区間で行われた。図22は1辺1kmの三角形コースで行われた周回テストの結果である。横風時に速度低下が著しい。氷

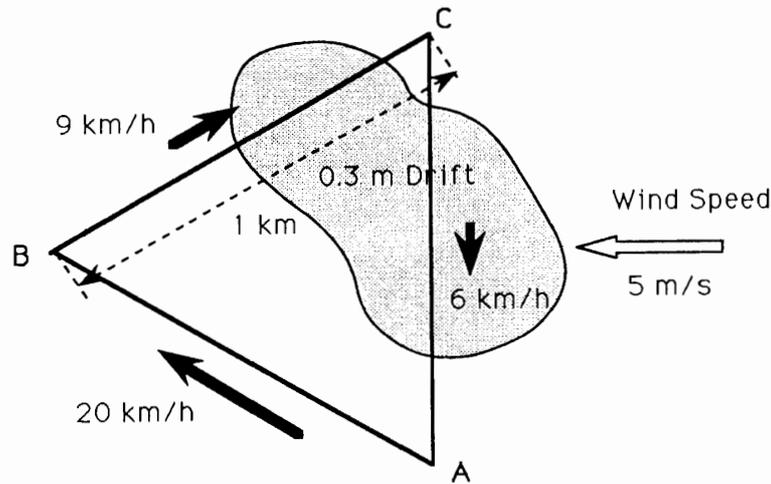
図 22 周回速力試験

Fig. 22. Effects of wind direction on craft speed.

上航行時においても表面摩擦の影響は顕著であり、表面融解した夏期のザラメ状雪面では顕著に減速することが報告されている。平坦な海水上で無風時最高速 55 km/h を達成したが、実用速力は無風時 30–40 km/h、向かい風 5 m/s で 10–20 km/h、追い風 5 m/s で 20–45 km/h 程度と推定される。

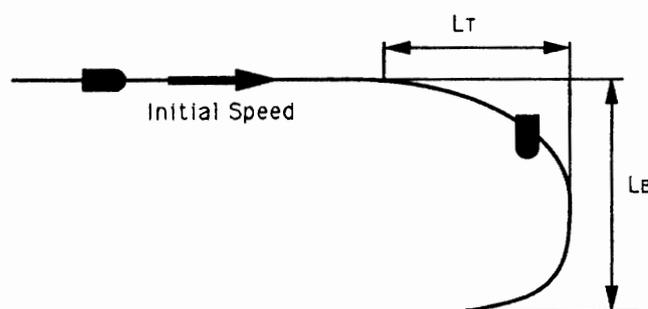
図23 旋回時の最大前進距離  $L_T$  と最大横移動距離  $L_B$   
Fig. 23. Advance  $L_T$  and tactical diameter  $L_B$  on turning.

追風 2 m/s 浮上エンジン 4300 rpm 一定で、推進エンジンの回転数と各種操舵法の組み合わせによって行った旋回テストの計測例を表 5 及び図 23 に示す。旋回の軌跡は円形ではなく、いびつな半円となる。初速度 30–40 km/h からの旋回半径は 100 m–350 m の間にばらつき、実験範囲で操舵法による明確な違いが得られていない。この種の計測による要因分析の

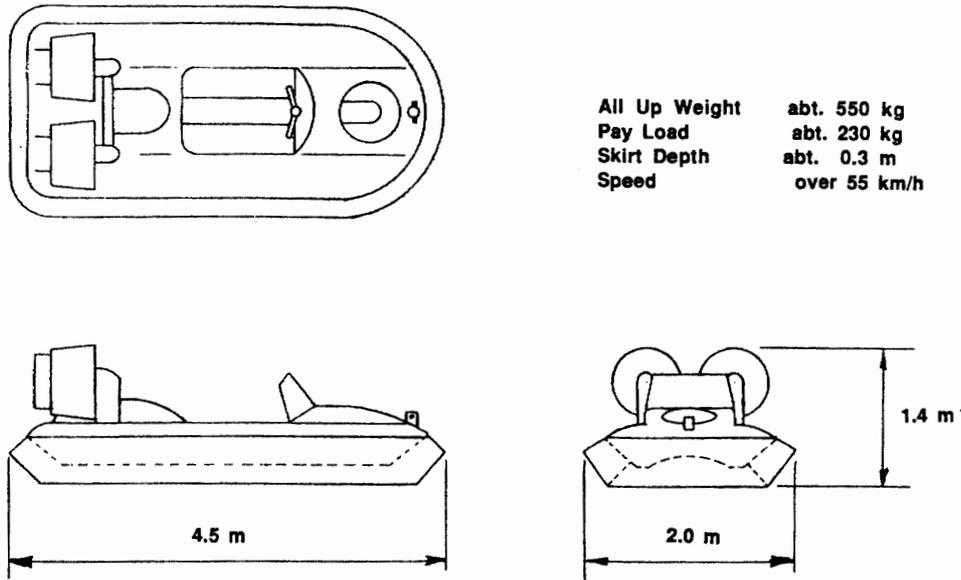
図 26 小型ホバークラフト提案機体  
 Fig. 26. Proposed small sized hovercraft.

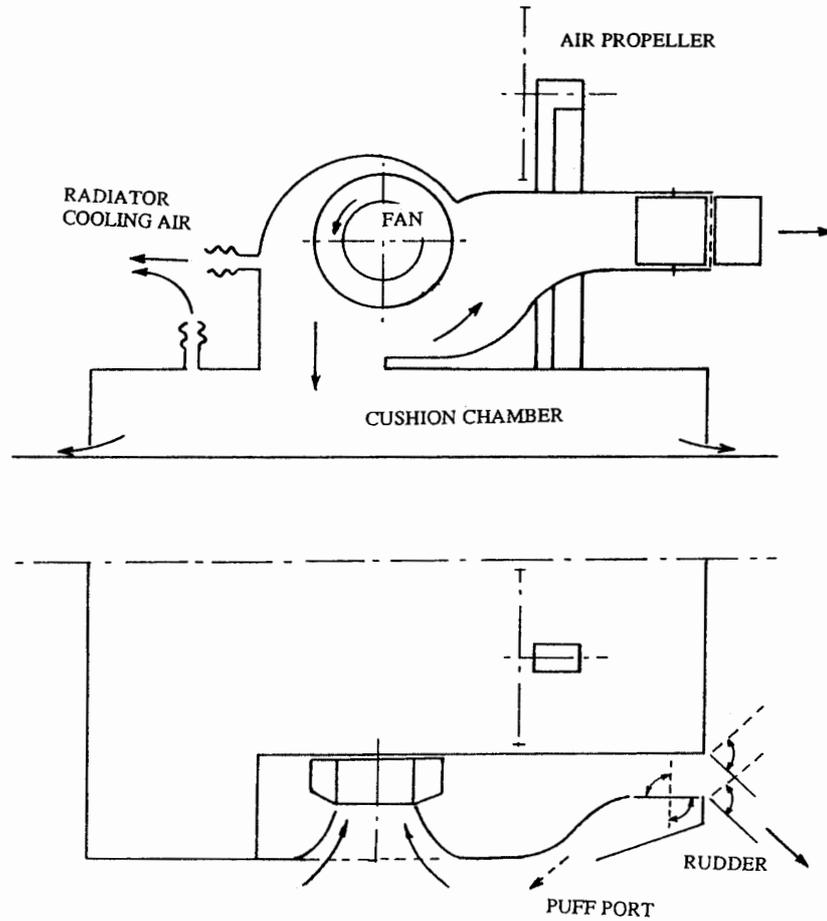
図 A1 南極ホーバークラフト浮上・推進システム概要  
 Fig. A1. Flow model of lift, thrust and control system.

このような事態に対処するために、試験と平行して南極ホーバークラフトのデジタル操縦シミュレーションモデルを開発することを考えた。図 A1 に実験用南極ホーバークラフトの浮上・推進操縦システムを示す。操縦シミュレーションモデルを構築するに当たって、南極ホーバークラフトにおいてはピッチ・ロール・ヒープ変化が少ないことを考慮して表面摩擦の影響に重点を置いた水平面内 3 自由度の平面運動を取り扱うことにした (図 A2 上) (ZEITFUSS and BROOKS, 1972)。

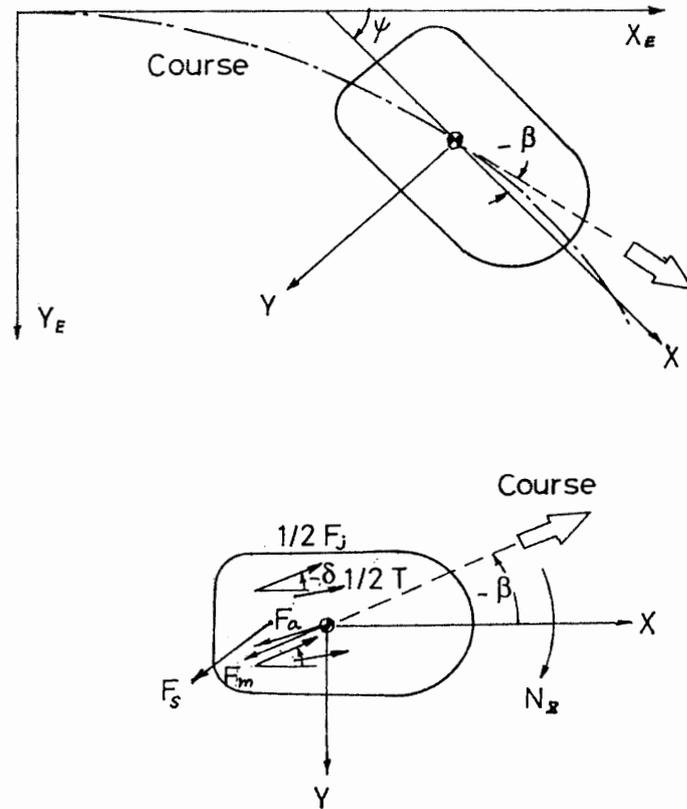
図 A2 ACV 運動座標と機体に作用する力  
 Fig. A2. Turning geometry. Axis system (upper), Forces and moments acting on craft (lower)

ACV に働く力は図 A2 下のとおり、プロペラ推力  $T$ 、ジェット推力  $F_j$ 、機体に働く空気

力  $F_a$ ，運動量抵抗  $F_m$ ，スカート摩擦力  $F_s$  であるが，スカートと地面の摩擦及びドリフトの大きい場合のプロペラ推力については従来ほとんどデータがなかった．そのためスカート摩擦力については南極ホーバークラフトの 1/5.37 縮尺模型を用いたドリフト角 0-180 度の曳航実験によって，プロペラ推力については南極ホーバークラフト類似の 1/6 プロペラ模型の 0-180 度風洞実験により特性を求めて実験式化した（村尾，1991）．

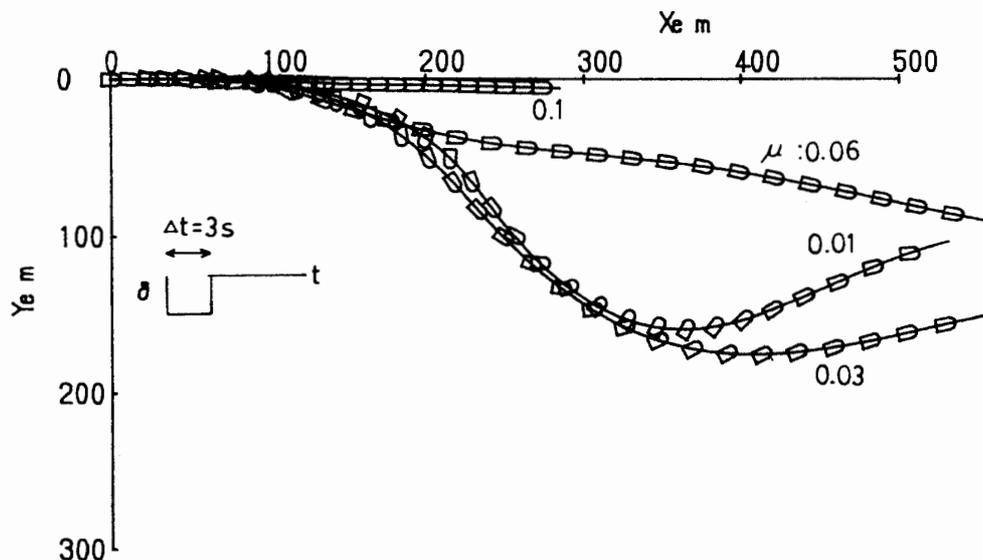
図 A3 ステップ操舵応答—表面表摩擦の影響

Fig. A3. Effects of surface condition on trajectory and craft attitude.

操縦特性を検討するために、ステップ操舵に対する応答を計算した（村尾，1991）。図 A3 は右舵 3 秒のステップ操舵応答に及ぼす表面摩擦の影響を示す。軌跡は各 2 秒間隔で示

してある。摩擦係数が小さい程 Yawing 振幅が増大し、それにともなって進路安定性が悪くなる。Yawing を発生するモーメント要因—空気力に基づく風見不安定性、スカート摩擦力に基づく復元モーメント、ジェット推力・プロペラ推力に基づくモーメント—の複雑な寄与の一例を図 A4・A5 に示す。図 A6 は同一摩擦係数の氷面上で、ステップ操縦時間を変化させたときの軌跡である。図 A7 はステップ操舵によって 180 度ターンを行う場合の軌跡を、図 A8 はステップ操舵によってスピンを生じた軌跡の一例である。図 A9 は旋回操舵の一例である (村尾, 1991)。

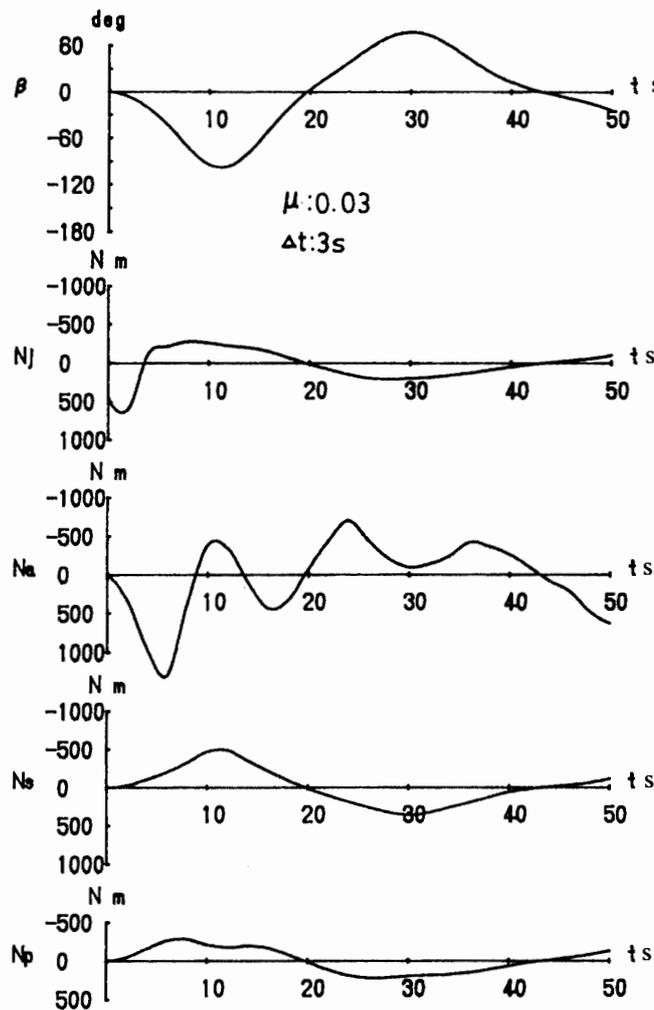
図 A4 ステップ操舵応答—偏角と偏揺モーメント 1

Fig. A4. Components of restoring moment affects to drift angle of craft-1.

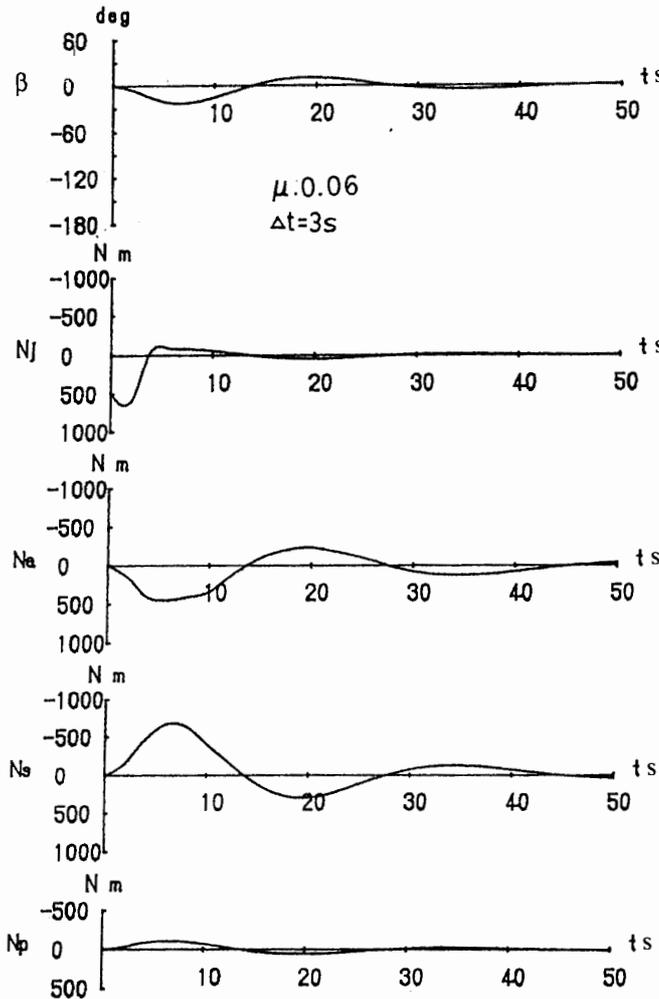
図 A5 ステップ操舵応答—偏角と偏揺モーメント 2

Fig. A5. Components of restoring moment affects to drift angle of craft-2.

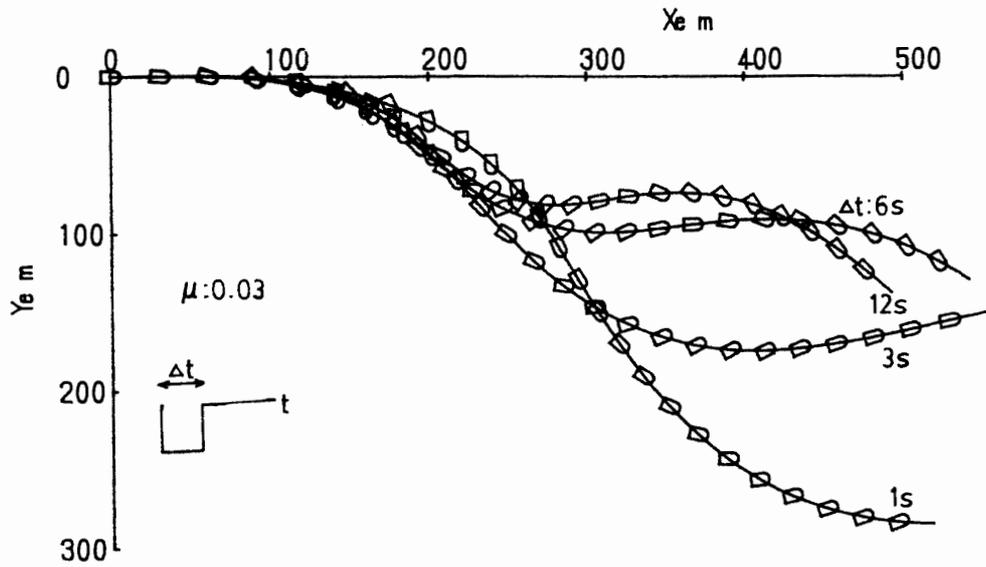
図 A6 ステップ操舵応答—操舵時間の影響  
 Fig. A6. Effects of steering time on trajectory and craft attitude.

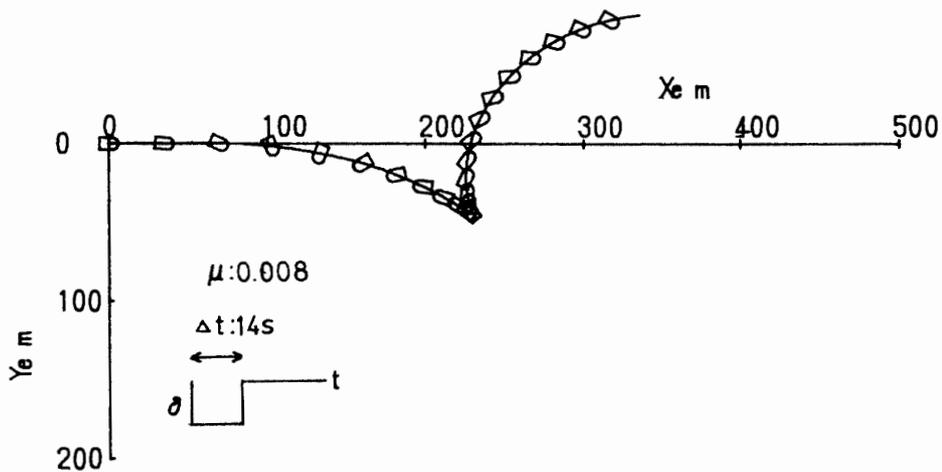
図 A7 ステップ操舵応答—180度ターン  
 Fig. A7. Response to pulse steering—180 degrees turn.

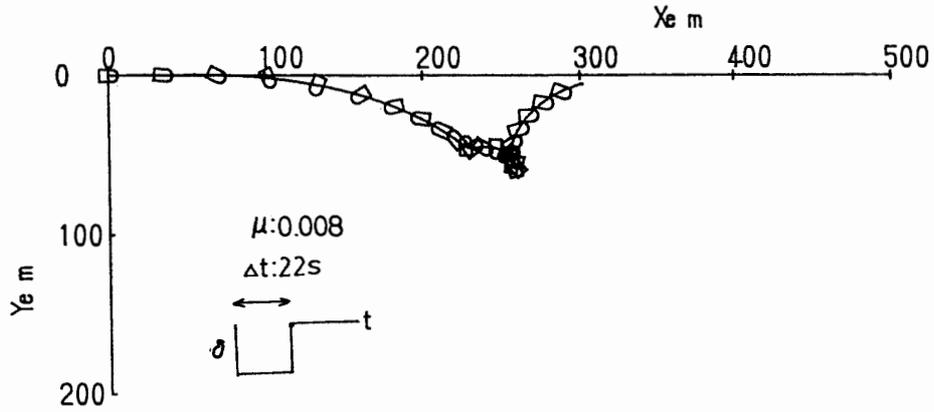
図 A8 ステップ操舵応答—スピン  
 Fig. A8. Response to pulse steering-Spin.

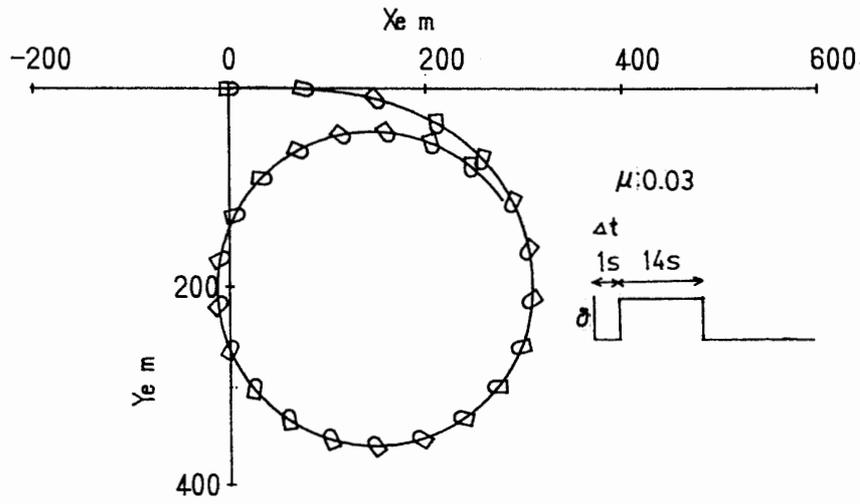
図 A9 旋回操舵列  
 Fig. A9. Response to pulse steering-circular turn.
