南極昭和基地無電棟外壁パネルの曲げ強度試験

半貫敏夫¹・平山善吉¹・斎藤俊一¹・坪内信朗²・高橋 拡²Bending strength tests of a wooden wall panel used in the wireless hut
built in 1957 at Syowa Station, AntarcticaToshio Hannuki¹, Zenkichi Hirayama¹, Toshikazu Saito¹,
Nobuo Tsubouchi² and Hiromu Takahashi²

Abstract: Durability tests of the old wireless hut were performed in 1997. The prefabricated wooden hut had been built at Syowa Station in 40 years ago. It was dismantled and brought back to Japan for many kinds of durability test.

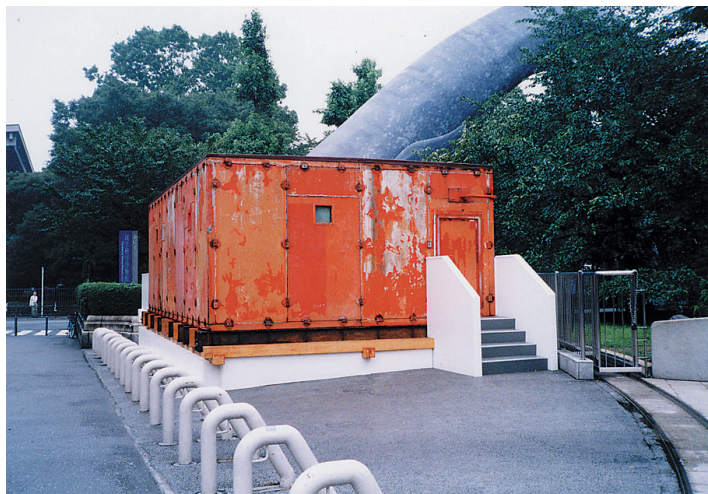
図1 復元された無電棟

Fig. 1. The wireless hut that was taken from Syowa Station and reconstructed in Tokyo.

日本建築学会南極建築委員会が設計し、竹中工務店が製作した第1次日本南極観測隊用建物：「無電棟」資材一式を持ち帰り、「南極展」(1997.7.19～11.16：東京上野，国立科学博物館)において復元・展示した(図1)。この建物は，その使われ方に幾多の変遷があったものの，補修を受けつつ昭和基地で40年を経過した歴史的な木質プレハブ建築である。国立極地研究所設営専門委員会建築分科会では，この機会に，日本のプレハブ建築草創期に製作されたこの歴史的建築物の耐久性を調査することになった。本報告はその分担課題の一部として実施した木質外壁パネルの面外曲げ強度について調査検討した結果である。

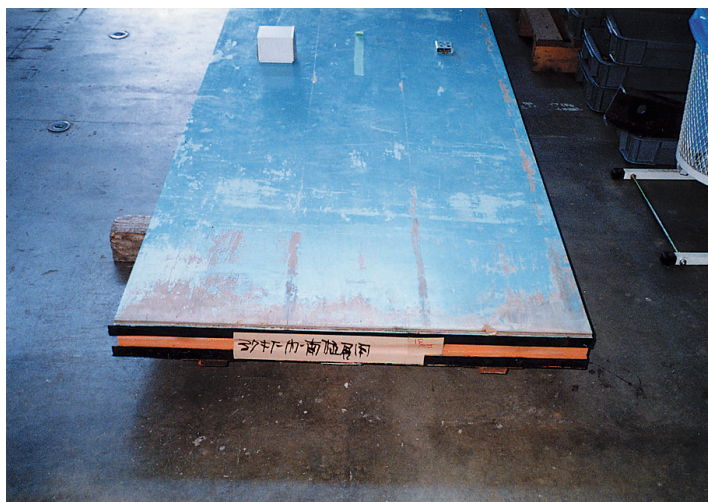
図4 両端 106 mm を切断した壁パネル試験体
Fig. 4. The test specimen of the wall panel cut from 1.212 m to 1 m width.

佐藤ら (1983) の報告によると，剛性の高いパネル周辺枠材の影響を除いて，表面合板と，相欠きで格子組みした幅 12 mm の芯材で構成される木質サンドイッチ板としての壁パネルの基本性能を調べるために，幅 1212 mm のパネル両サイドを切りつめて幅 1000 mm，長さ 2424 mm の試験体を製作して曲げ試験を行っている。そこで本実験でもこれに倣って試験体パネルを加工した (図 3, 4)。

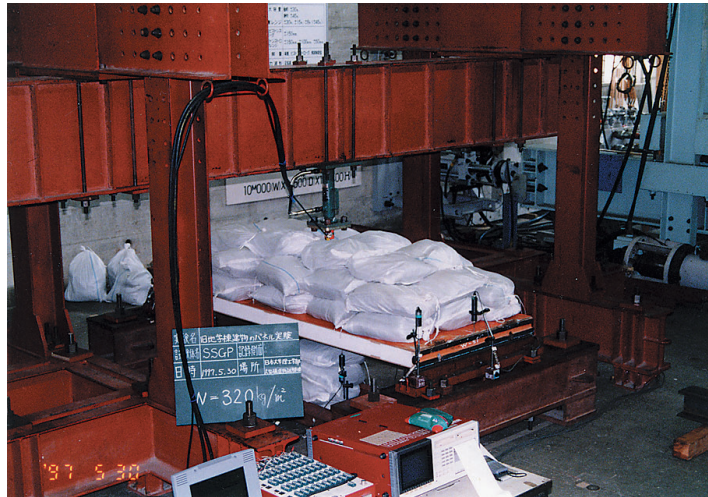
図5 壁パネルの等分布荷重裁荷試験

Fig. 5. Uniformly distributed loading test of the wall panel specimen.

外壁パネル試験体の構造性能を調べる試験では，最も不利な荷重条件として壁パネルが壁面に直角に風荷重を受ける場合を想定して，設計用風荷重の最大値に相当する等分布荷重 (3.14 kN/m²) を目安にして 3.92 kN/m² までの分布荷重を外壁面側から加える試験を行っ

た(図5). 試験体パネルはスパン 2380 mm で単純支持し, 砂袋を用いて漸増等分布荷重を加え, 図6に示す3点のパネル変位 δ_1 , δ_2 , δ_3 を測定した. 試験結果の荷重-変位関係を図6に示す. 佐藤ら(1983)の実験結果と比較すると, やや剛性が低い結果となったが, 荷重が 3.92 kN/m^2 に達するまで弾性的な応答を示している. これよりまだ構造材としての性能が保持されていることが確かめられた. 図6に示した対称な測定点の変位 δ_2 と δ_3 を比較すると, 理想的には等しい挙動を示すべきものが $w = 1.5 \sim 1.96 \text{ kN/m}^2$ を超える範囲で $\delta_2 < \delta_3$ となってパネル曲げたわみの非対称性が早期に現れている. 実験結果のまとめを表1に示す.

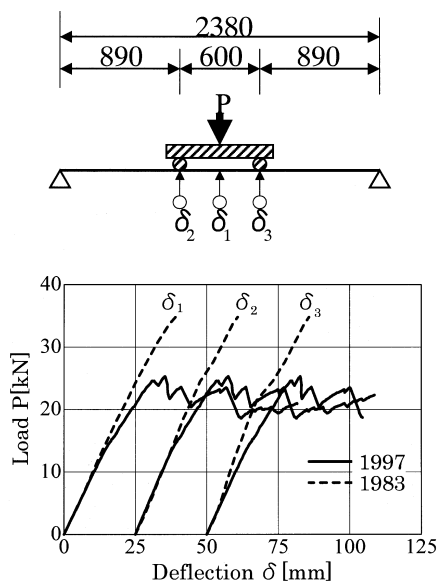
続いて，同じ試験体を用いてスパン 2380 mm の単純支持条件で外壁パネルの曲げ破壊強度を調べる試験を行った．ここではH形鋼を組み合わせた加力治具を用いてパネルのスパン中央から 300 mm 振り分けで対称な2点に漸増線荷重を加えた(図7)．試験結果の荷重-変位関係を図8に示す．測定したパネルのたわみは中央点の δ_1 ，荷重作用点直下の δ_2 ， δ_3 である．全荷重 P が 12.75 kN 付近に達したとき，パネル長辺方向に対称に配置された芯材のうちの1本が破壊音と共に破損したため，パネル全体のねじり変形が急増する現象が生じた．表面合板と芯材の接着が完全であれば，合板と芯材は一体の断面として働き，曲げ中立軸から最も遠い合板応力のほうが高い筈なので，合板と芯材との接着層の局所的欠陥か，あるいは芯材交差部の断面欠損が直接的な原因となってパネルに局所的な損傷が発生したと思われる．佐藤ら(1983)の試験データが25 kNを越えても対称な変形を維持しているのに対して，本実験では荷重 $P = 5.9 \text{ kN}$ 付近からパネルの対称位置のたわみ δ_2 ， δ_3 に非対称性が現れている．

芯材の一部が破損した後もパネルの曲げ性能は急激に低下することなく，荷重が増加して，最大で $P = 25.34 \text{ kN}$ に達した．その後，荷重がほぼ一定のまま変形が増大した．実験ではパ

図8 壁パネル試験体の曲げ強度試験結果

Fig. 8. Load-deflection curves of simply supported specimen under concentrated loads at two points.

ネルのねじり変形が著しくなって、パネルに乗せた加力治具がすべりはじめたところで加力を中止した。佐藤ら (1983) の試験結果と比べると、最大荷重比で $25.34 \text{ kN}/34.81 \text{ kN} = 0.73$ 、最大荷重時のパネル中央たわみ比で $35.4 \text{ mm}/39.1 \text{ mm} = 0.91$ という結果になった。今回の試験では曲げ強度、剛性ともにやや低い値であったが、強度については、たまたま今回の試験体パネルの芯材に欠陥があったための強度低下とみるべきもので、経年による材質劣化とは考えにくい。

る芯材の材料特性の影響が、モデル No. 3 と No. 4 の比較から合板の初期弾性係数の影響が推測できる。パネル最外縁にある合板はパネル全体の剛性に大きく寄与し、芯材の強度低下はパネルの変形能力に影響することがわかる。図 12 の解析モデルの $P-\delta$ 関係と図 8 の $P-\delta_1$ 関係(実験結果)を比較すると、図 13 のようになり、モデル No. 4 の解析結果が実験に最も近い。等分布荷重の実験結果に対してもモデル 4 がよい近似値を与えている(図 14)。
