南極昭和基地第10居住棟の基礎コンクリートの調査

平居孝之¹・内藤正昭²・大井良典³・
大谷俊浩⁴・黒野 薫⁵Investigation of the concrete foundation of the old living hut built in 1969
at Syowa Station, AntarcticaTakayuki Hirai¹, Masaaki Naito², Yoshinori Ohi³, Toshihiro Otani⁴
and Kaoru Kurono⁵

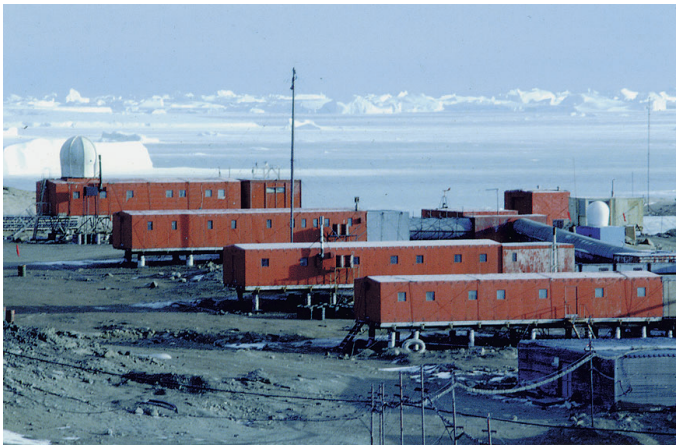
1969年に建設された南極昭和基地第10居住棟は、1998年時点で築後29年が経過している。第10居住棟は図1に示すように、基礎およびピアは鉄筋コンクリート、上部構造は木質パネルを用いたプレハブによる高床式の構造の建物である。立地条件を見ると、最低気温 -45°C 、最高気温 10°C 、最大瞬間風速 60 m/s という過酷な条件の地に基地は存在し、第10

図1 昭和基地居住施設
Fig. 1. Residence building at Syowa Station.

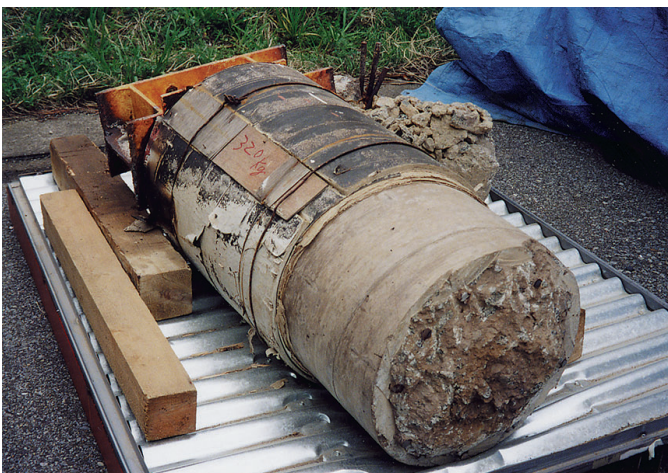
図2 基礎コンクリートピア部分
Fig. 2. The pier of the concrete foundation.

今回、その過酷な条件の下、29年経過した第10居住棟の基礎コンクリートのピア部分を持帰り、コンクリートの劣化状況の調査を行った。そのコンクリート塊を図2に示す。また、図3に配筋図を示す。ピア部分のコンクリートは、内地から搬入したアルミナセメントと、南極昭和基地がある東オングル島の地表から採取した砂利と砂、および雪解け水を混練して、捨て型枠に打設成型したものである。表1に計画調合と実施調合を示す。調合はスランプ8 cm、水セメント比40%で計画されたが、実際に行われた調合は計画調合と異なり表に示す数値の容積比で行われている。水量はセメントの使用量から計量されたと考えられる。実施調合欄に水セメント比40%、細骨材および粗骨材の密度をそれぞれ2.55 g/cm³および2.63 g/cm³(平山, 1983)、セメントの密度を3.23 g/cm³(推定)として、表中の容積比から推定した各材料の単位質量を示す。

試験方法は、まず図2に示す基礎コンクリートに対しシュミットハンマーによる非破壊強度試験を行った。次に基礎コンクリートを約15cmの厚さにスライスし、その後直径約68mmのコアを抜き取った。その写真を図7に示す。コアを抜き取った後、表面を乾燥させてフェノールフタレインによる中性化深さの測定を行った。抜き取ったコアは、直径に対する高さの比が約2になるように成型した後、圧縮試験を行った。

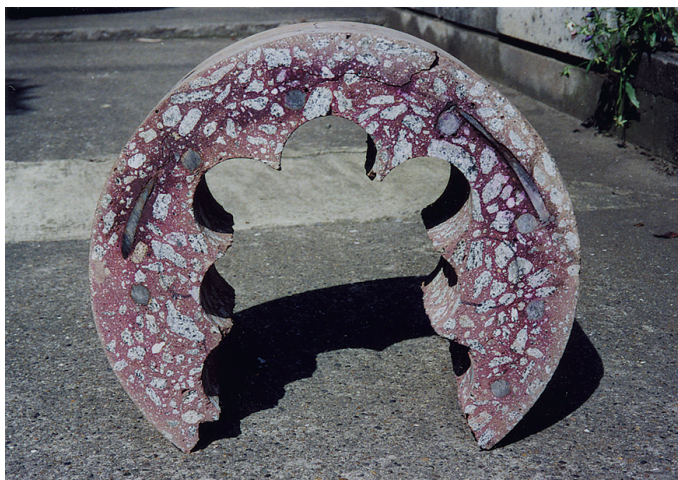
図7 コア抜き後のコンクリートピア

Fig. 7. The pier of the concrete foundation after core boring.

建設後29年経過したピアコンクリートの中性化は、全周の約1/3が最大26mmと大きく進行していたが、他の部分は1mm程度とほとんど進行していなかった。大きくばらついた原因として、最大瞬間風速60m/s以上、平均風速約6m/sの風が北東方向から卓越して吹くので、北東方向の風上に面した部分の中性化深さが深くなったためと考えられる。アルミナセメントを使用したコンクリートの中性化速度に関する研究がほとんど行われていないことから、中性化速度式の中で最も一般的に使用されている岸谷式で一般的な普通ポルトランドセメントと、そのなかで最も中性化速度が速い高炉セメント(スラグ60%前後)と比較した場合、水セメント比が60%以下の場合の式に最大値の26mmを代入すると、中性化に要する期間は普通ポルトランドセメントおよび高炉セメントが相当の年数となり、中性化は進行しないとみなせるほどの値を示しているが、実際には今回の試験では非常に速く中性化していることになる。しかしながら、ピアコンクリートのかぶり厚さが30mmであり、主筋および
