南極・昭和基地周辺域における VHF/UHF 通信感度測定

Measurement on sensitivity of radio communication in coastal regions of
Syowa Station, Antarctica

Abstract: The sensitivity of radio communication for VHF/UHF bands was checked on the sea ice and the coastal regions in the southern regions of Syowa Station. The measurement was carried out by the Communications equipments actually used during the field observation and the sensitivities on measuring points clarified. The result of UHF and VHF bands will be useful for field party in that area.

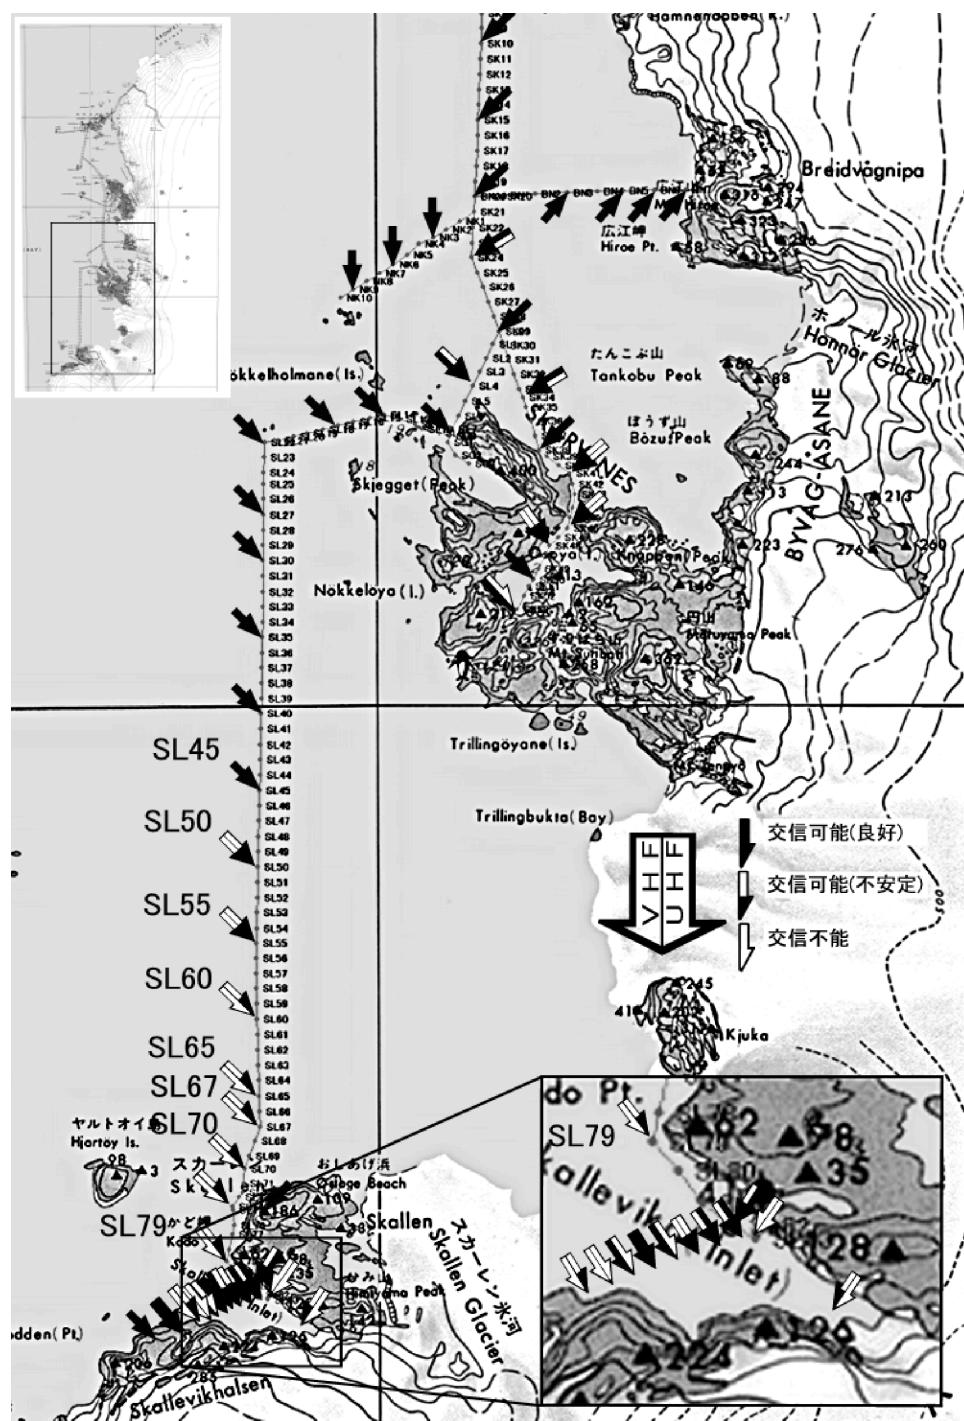
図 1 旅行ルートと通信感度

Fig. 1. Route for the expedition as well as response for radio communication.

ルートと実施場所を図1に示した。調査地点は昭和基地からスカーレンまでの各ルート上の変針点（曲がり角）及び概ね約100–200m間隔で設置したルート確認ポイントのうち5ポイントごとの場所である。したがって約1km以内の間隔で昭和基地と通信感度試験を実施した。さらに、昭和基地と通信を実施した雪上車との間に山岳や氷山等の障害物の存在するエリアや分岐ルート上、そして移動可能性のある任意の地点においても試験を実施した。通信感度試験を実施した場所を、図1に矢印として示す。

感度など実施結果を表2に示した。また、その概要が容易に確認できるように図1に通信状態を示した。
