昭和基地におけるスノウドリフト軽減のために実施した雪対策

Snow controls to reduce snow drifts at Syowa Station

Abstract: Snow controls were employed to reduce snow drifts around buildings and a main road during the period of the 53rd Japanese Antarctic Research Expedition (JARE-53) wintering party at Syowa Station.

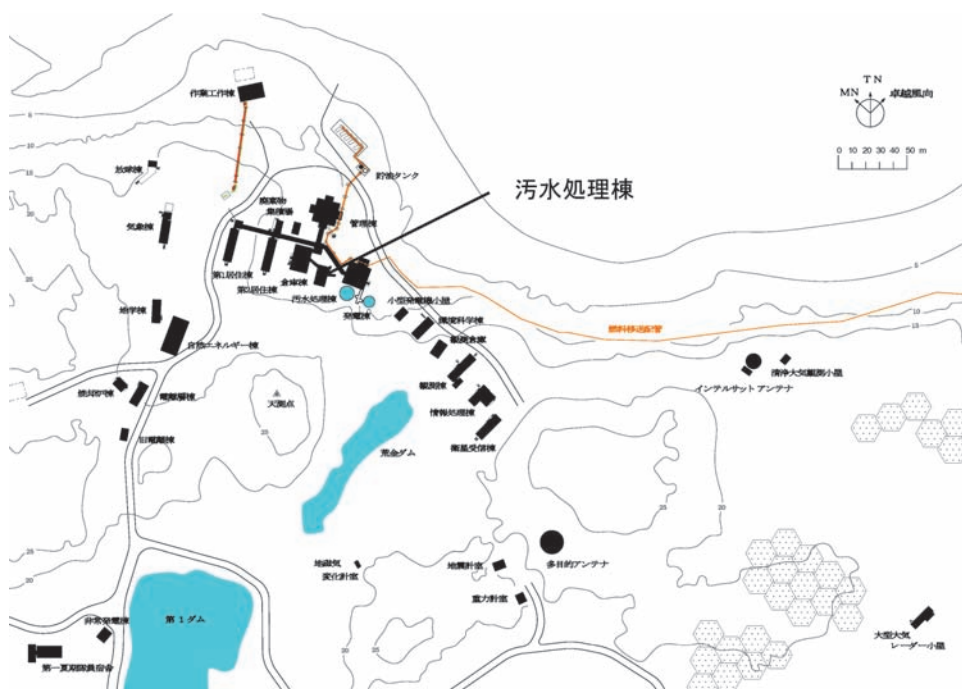
污水处理方式は、バクテリアを利用した合併浄化槽で、風呂や厨房からの雑排水と便所の汚水を処理し、処理水を海洋に放流するものである。1997年に第38次隊が建物の建設を行い、翌年第39次隊が設備工事を実施、1999年の第40次隊では、倉庫棟と污水处理棟を連結する高架通路を建設し、この年から稼働を始めた。図1に示すように、新設した通路の風上側（北側）には、通路棟と発電棟を連結する別の高架通路がある。新たな通路を風下側に作ることによって、大きなスノウドリフトの形成が計画段階から懸念されたが、高架式にすることにより軽減できるものと予想された。

図 1 昭和基地中心部の建物配置と汚水処理棟

Fig. 1. Building configuration of central part of Syowa Station and a sewage treatment building.

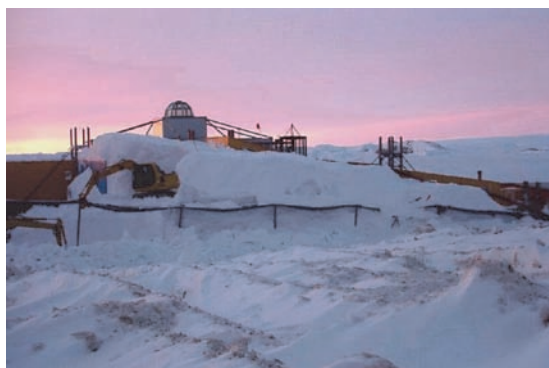
しかし、一連の工事が完成し処理装置が稼働した1999年6月には污水处理棟、倉庫棟、新設通路のほとんどが雪に埋没し、倉庫棟2階の設営事務室では雪の重みで梁のボルトが何本も破損したほか、屋外のケーブルラック（図2）が一部陥没した（国立極地研究所，2000）。そのため、第41次隊の越冬中に、建物風下にあった配線ルートを変更し、ケーブルラックを解体した（国立極地研究所，2001）。さらに、第42次隊の夏作業として、倉庫棟の屋根を

図 2 汚水処理棟風下側のケーブルラック

Fig. 2. Cable racks located on the leeward side of the sewage treatment building.

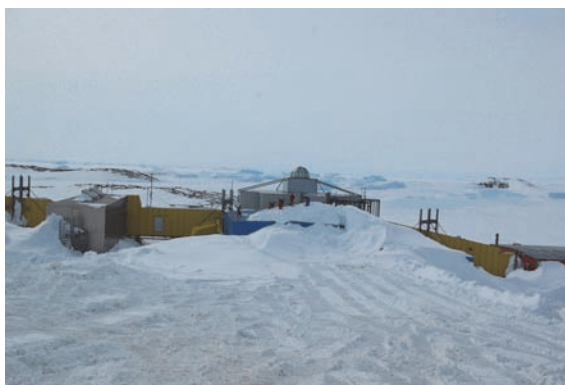
高架通路 2 下部は、各隊が努力して除雪してはいたが、第 48 次隊の越冬中盤頃から完全に塞がってしまった。この部分は狭いためパワーショベルなどの重機が入るのが難しく、スコップなどによる人力作業に頼らざるを得ない。この部分の風の流れがなくなると、高架通路 2 の風上側で舞^{たいせき}上がった雪粒子が、倉庫棟と汚水処理棟の屋根に大量に堆積する。図 7 は、第 49 次隊が越冬中の状況である。この状況では、除雪は数日を要し、次に襲来するブリザードまで周辺をクリアにしておかなければ、さらに大きなスノウドリフトが付着することになる。

図 7 倉庫棟屋根の除雪 . 汚水処理棟は雪に埋没 (2008 年 11 月 17 日, 金子宗一郎氏撮影)

Fig. 7. Snow removal from the roof of the store building. The sewage treatment building was buried by snow (17 Nov. 2008, photograph by S. Kaneko).

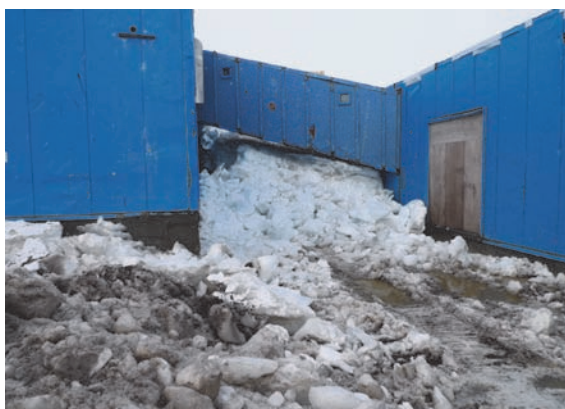
図 8 は、第 53 次隊が昭和基地に到着後の 2012 年 1 月 7 日の状況である。越冬中に行う除雪作業をできるだけ軽減するため、高架通路 2 下部の除雪に取りかかったが、夏期間に優先する他の工事で忙しく、作業は中断してしまった。本格的に作業を再開したのは、2012 年 3 月 12 日である。長年のスノウドリフトは、完全に氷化し、スコップは使えず、手持ちの振

図 8 高架通路 2 下部の除雪前の状況 (2012 年 1 月 7 日)

Fig. 8. Snow drift under the No. 2 elevated areaway before snow removal (7 Jan. 2012).

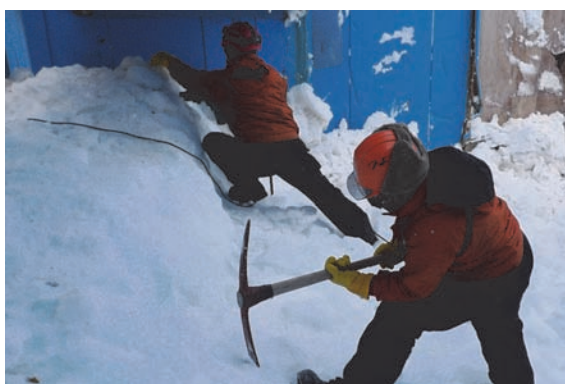
図 9 人力による高架通路 2 下部のスノウドリフト排除 (2012 年 3 月 12 日)

Fig. 9. Manual removal of snow drift from under the No. 2 elevated areaway (12 Mar. 2012).

動ブレーカとつるはしで行った。作業は、2012 年 3 月 15 日まで約 20 人日を要した (図 9, 図 10 参照)。

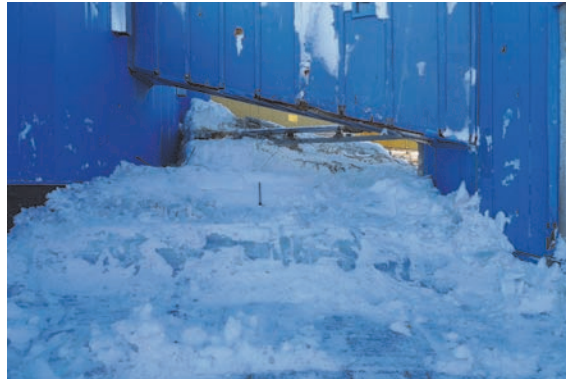
図 10 高架通路 2 下部の貫通部 (2012 年 3 月 13 日)

Fig. 10. Clearway excavated beneath the No. 2 elevated areaway (13 Mar. 2012).

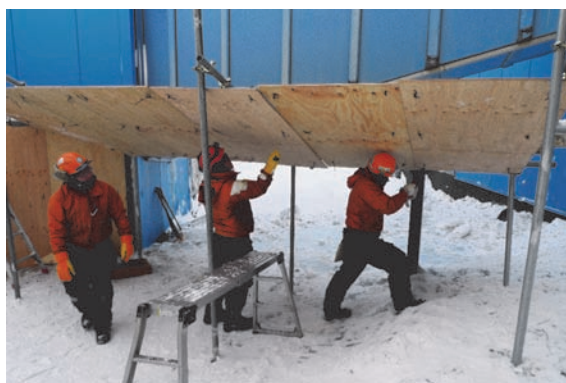
図 12 吹き払い柵の設置 (2012 年 3 月 17 日)

Fig. 12. Installation of blower fences (17 Mar. 2012).

Schaerer (1972) は、図 11 のような Blower Fence (吹き払い柵) を設置することにより、一部のエリアを無雪帯にすることができるとしている。これを参考に、長年累積した氷を除去した後、吹き払い柵を設置し、高架通路 2 の下部を雪粒子が高速で風下側に抜けるようにした。単管パイプで簡単な骨組みを作り、コントロールパネルを番線で留めて長さ約 5 m の柵とした。コントロールパネルは、風下側に水平から約 20° の傾斜を持たせた (図 12)。

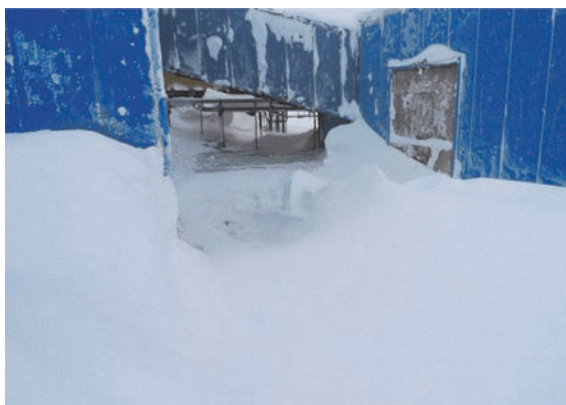
第 53 次隊の越冬中に襲来したブリザードは、表 1 の通りである (国立極地研究所, 2014)。吹き払い柵を設置した後の 3 月 25 日から 26 日にかけて、通番 2 の B 級ブリザード (最大風速 19.4 m/s, 最大瞬間風速 22.3 m/s, 継続時間 19 時間 52 分) が襲来した。このときは吹き払い柵の効果が現れて、高架通路 2 の下部に雪は付着しなかった (図 13)。その風下側には予想通り、大量のスノウドリフトが発生した。高架通路 2 より風下側に溜まった雪は、パワーショベルやホイールローダなどの重機で除雪できるので労力的にはそれほど困難ではない。第 53 次隊では、4 回の A 級ブリザードが襲来した。最初のブリザード (通番 18) は、8 月 2 日から 4 日にかけて 38 時間 12 分継続し、最大風速 35.5 m/s, 最大瞬間風速 42.1 m/s を記録した。通路下部の閉塞はかろうじて免れたが、汚水処理棟の屋根の一部には約 50 cm の積雪があった (図 14)。また、吹き払い柵の風上側にも雪が付着した (図 15)。高架通路 2 下部が完全に閉塞したのは 1 度だけで、9 月 24 日から 26 日にかけて 38 時間 32 分継続した A 級ブリザード (通番 24) のときだった。このブリザードでは、最大風速 41.7 m/s, 最大瞬間風速 50.5 m/s を記録した。図 16 は、このブリザードが終息した後の様子である。

図 13 通番 2 ブリザード後の高架通路 2 下部のスノウドリフト (2012 年 3 月 27 日)
Fig. 13. Snow drift under the No. 2 elevated areaway after the No. 2 blizzard (27 Mar. 2012).

以上により、吹き払い柵は、雪粒子をより風下側に堆積させ、重機による除雪を可能にするという点で、大きな効果があると言える。

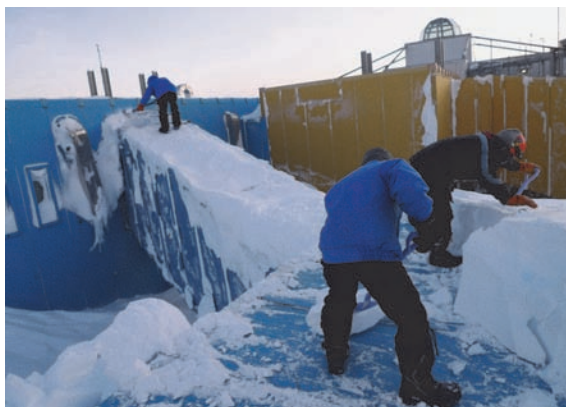
図 14 通番 18 ブリザード後の除雪 (2012 年 8 月 6 日)
Fig. 14. Snow removal after the No. 18 blizzard (6 Aug. 2012).

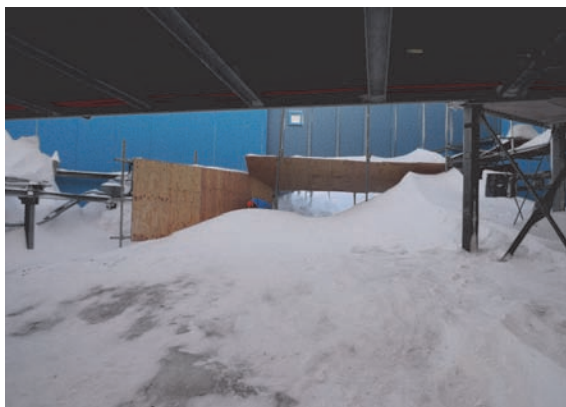
図 15 通番 18 ブリザード後の高架通路 2 下部風上側のスノウドリフト (2012 年 8 月 6 日)
Fig. 15. Snow drift under the upper part of the No. 2 elevated areaway after the No. 18 blizzard (6 Aug. 2012).

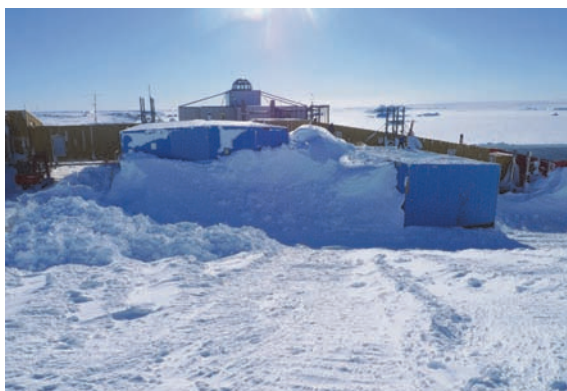
図 16 通番 24 ブリザード後の高架通路 2 下部風下側のスノウドリフト (2012 年 9 月 27 日)
Fig. 16. Snow drift under the lower part of the No. 2 elevated areaway after the No. 24 blizzard (27 Sep. 2012).

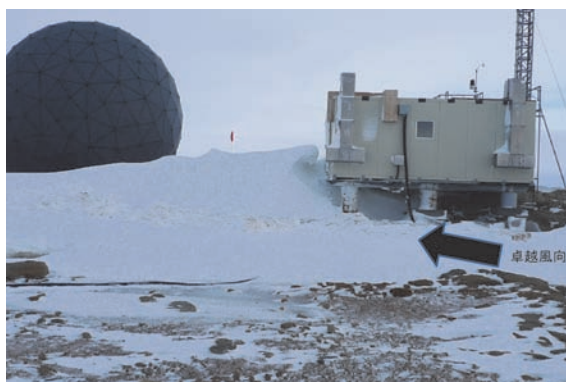
図 19 風下のスノウドリフトが外壁に迫った清浄大気観測小屋（2012 年 3 月 11 日）

Fig. 19. Snow drift on the leeward side of the clean air observation hut (11 Mar. 2012).

図 19 のように風下のスノウドリフトが建物に迫って来たため、このスノウドリフトと建物の間に溝を掘り、建物が埋まらないようにした (図 20)。1 年を通してこの溝を維持することにより、床下を風が吹き抜け、屋根まで達するスノウドリフトの発達はなかった。

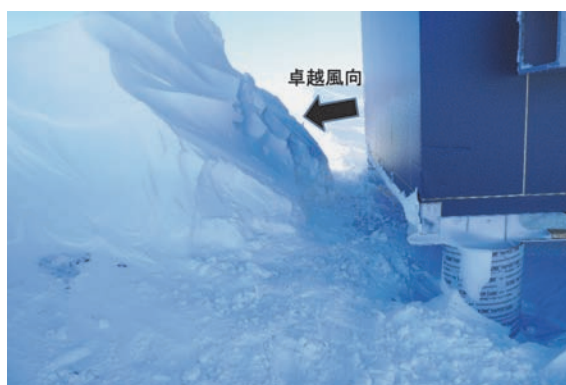
図 23 通番 24 プリザード後の大型大気レーダー小屋風下側の空間（2012 年 9 月 27 日）

Fig. 23. Open space on the leeward side of the atmospheric radar observation hut after the No. 24 blizzard (27 Sep. 2012).

試している。図 22 は主風向と建物の位置関係である。風下側のドリフトと建物の間に溝を掘ることにより、床下の吹き抜けを確保するとともに、デフレクターフェンスの効果により、スノウドリフトが建物へ達することはなかった（図 23）。

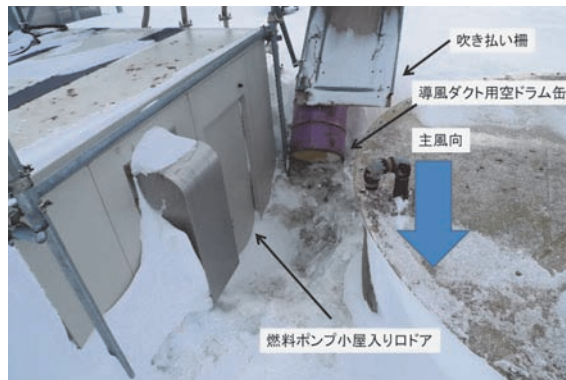
図 24 基地燃料ポンプ小屋入り口付近に設置した導風ダクトと吹き払い柵（2012年3月11日）

Fig. 24. Wind duct and blower fence installed in front of an entrance to an oil pump hut in central Syowa Station (11 Mar. 2012).

図24は、基地燃料ポンプ小屋のドア付近に設置したものである。風上にドラム缶の開口部を向けて設置し、建物ドア前に強風を導いた。この装置により、建物全体はスノウドリフトに覆われているにもかかわらず、ドアの前だけが無雪域として確保できた。従来、ドアの開閉には、多大な除雪労働を強いられたが、この装置により改善が図られた。また、写真にもあるように、加藤は、この場所に吹き払い柵も併用している。

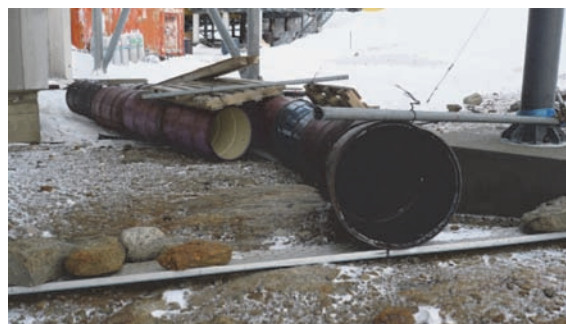
図 25 第52次越冬隊がプロパンボンベ庫入り口に設置した導風ダクト（加藤，2011）

Fig. 25. Wind ducts installed in front of a propane-gas cylinder hut by the JALE-52 wintering party (Kato, 2011).

図25は、管理棟の風下側にあるプロパンボンベ庫に設置したドラム缶列である。この場

合も効果があった。この空ドラム缶ダクトは、3項で取り上げた清浄大気小屋の高床下部にも第53次隊が設置した。

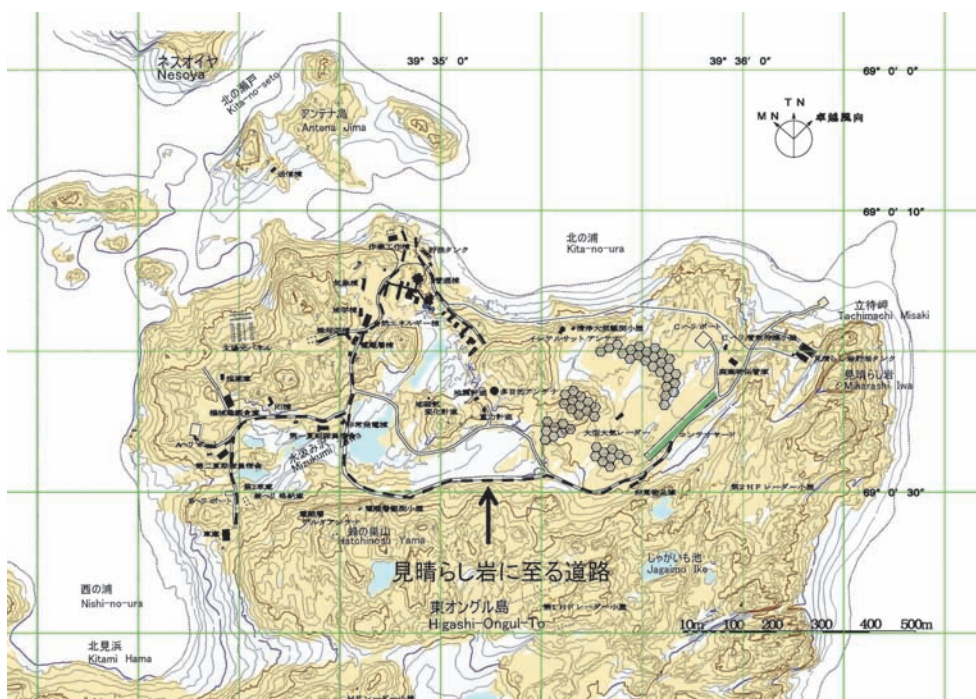
図 26 幹線道路の除雪計画

Fig. 26. Snow removal plan for main roads.

第53次隊では、基地中心部の建物周囲の除雪をブリザード襲来後に必ず行った。また、越冬終盤の10月以降は、第54次隊の受け入れのために幹線道路の除雪を行った。隊の組織として「共同作業委員会」を新設し、ここで除雪方針を決めた。図26の点線は、この委員会で計画した幹線道路の除雪区域である。昭和基地中心部から見晴らし岩方面に東西に伸びる道路は、南が山側で北の風上側は平地が開けている。また、周囲に建造物は少ない。この区域の除雪を計画したとき、パワーショベルで排除した雪を風下側である南側に置くように決めた。北側に置くと、道路に沿って雪の高まりが発生し、再度ブリザードが襲来したときに、除雪した道路にスノウドリフトがふたたび付着する原因となるほか、北側に雪の壁が発生すると太陽光線を遮り、道路部の融雪の妨げになるためである。このような配慮により、除雪の効率化を図ることができた。図27に除雪時の様子を示す。

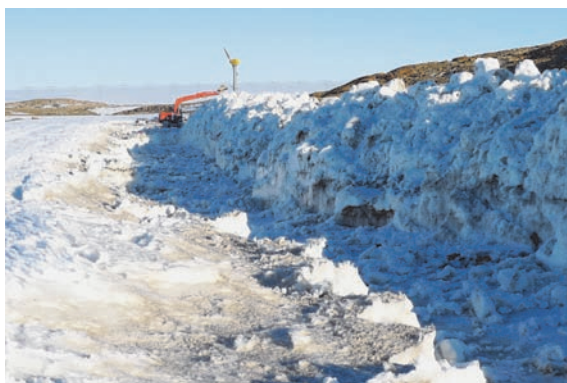
図 27 道路風下側に積み上げた雪

Fig. 27. Relocated snow on the leeward side of a main road.
