## 昭和基地観測棟で35年間使用した構造ガスケットの硬さ調査

高橋弘樹<sup>1\*</sup>・半貫敏夫<sup>2</sup>・鮎川 勝<sup>3</sup>・武智義加<sup>4</sup>・大塚 徹<sup>4</sup>Study on hardness of the 35-year-old structural gasket  
used at the observation hut in Syowa StationHiroki Takahashi<sup>1\*</sup>, Toshio Hannuki<sup>2</sup>, Masaru Ayukawa<sup>3</sup>, Yoshika Takechi<sup>4</sup> and Tohru Ohtsuka<sup>4</sup>

**Abstract:** A structural gasket at the observation hut in Syowa Station has been in use for 35 years. We studied the hardness of the original structural gasket during the 43rd Japanese Antarctic Research Expedition. We tested that of the new article, and the results are assumed to be an initial value. The structural gasket at the northwest section of the station deteriorated to a greater extent than did the structural gasket at the southeast section, because of the former's exposure to ultraviolet radiation. The exterior and interior components of the northwest structural gasket show similar degrees of degradation. This structural gasket has hardened by 10% relative to the new structural gasket. The 35-year-old structural gasket contains no large cracks, indicating its suitability for continual use.

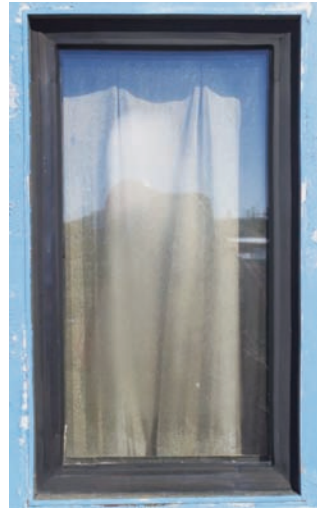
図 3 観測棟の開口部

観測棟は、木質パネルによる壁構造のプレハブ建築で、長辺方向をほぼ北東—南西方向に向けた箱型の高床式建物である。観測棟の外観を図1に示す。外壁パネルは図2に示すような基本寸法が幅997mm×長さ2345mm×厚さ100mmの木質サンドイッチパネルである。この外壁パネルに開口部が設けられ、複層ガラスが構造ガスケットによって支持されている。観測棟の開口部の写真を図3に、開口部の縦断面を図4に示す。構造ガスケットの主な材料はクロロプレングムである。
