南極昭和基地第10居住棟木質パネルの曲げ強度試験

半貫敏夫¹・高橋弘樹²・石鍋雄一郎³・
佐野雅史²・平山善吉¹Bending strength tests of wooden panels of the old living hut built in 1969
at Syowa Station, AntarcticaToshio Hannuki¹, Hiroki Takahashi², Yuichiro Ishinabe³,
Masashi Sano² and Zenkichi Hirayama¹

要旨: 南極昭和基地で約29年間使われてきた居住棟の主要構造部材、屋根、壁、床の各木質パネルの耐久性を評価するための曲げ強度試験を行った。その結果外気に接するパネルの構成材に部分的劣化が認められ、それが構造強度に影響していることが確かめられた。パネルの強度は総体的に落ちているとはいえ、設計強度はまだ十分に維持しており、南極で安全に使用できる構造性能を保っていることが確かめられた。

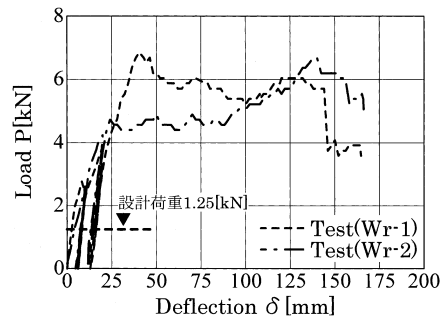
図5 屋根パネルの曲げ試験結果 (荷重 P-中央点変位 δ の関係)

Fig. 5. Load-deflection curves of the roof panels. P: Concentrated load on the panel in Fig. 3, δ : Deflection of the center point.

屋根パネルは長さ5mの大型部品のため、枠材、芯材とも材長(繊維)方向中間に継ぎ手があり、両面の合板も1.2m×2.4mの規格品から切り出して貼り合わせたものであるからパネルの長さ方向に目違いの継ぎ目がある。この合板の継ぎ目は釘を併用して枠材、芯材と接着結合しているが、時間が経過すると、どうしてもこのような接合部に故障が現れやすい。試験では図6、7の破壊状況に見られるように圧縮側表面合板の剥離、引張側合板、枠材の破損が他に先行して起こった。このパネル部材の外力に対する抵抗機構は、変断面梁部材としての挙動のほかに、扁平なトラスとしての抵抗機構が有効に働いた。軒部にあたる試験体支持点で合掌材に相当する枠材圧縮力の水平成分によりトラス接合部のずれが進行した(図7)。図5の荷重-変位関係に現れた長い塑性挙動はこのトラス節点のずれによるものである。枠材節点の補強、パネル両面合板継ぎ目の裏当て補強等の処置を加えれば、さらに屋根パネルの構造性能の向上が期待できる。

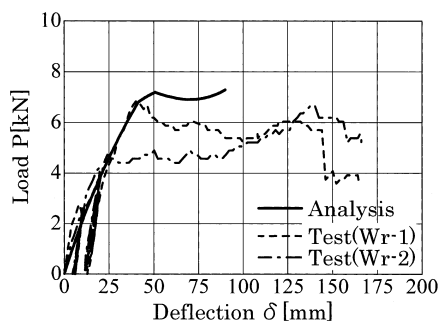
図9 屋根パネルのP-δ関係に関する実験と数値解析結果の比較

この屋根パネルを、図8のように枠材のみによる剛接トラスにモデル化して数値解析した結果と実験から得られた荷重-変位関係を比較すると(図9)、屋根パネルの構造特性がほぼ次のように把握できる。即ち、弾性範囲の荷重-変形関係における初期剛性には表面合板(屋根面と天井面の合板)が非常に有効に作用する。弾性限界を超えて荷重が上昇し、合板が剥離するなどしてその効果が失われると、トラスとしての抵抗機構の影響が卓越するようになる。パネルの終局強度は枠材による剛接トラスの耐力で評価してよいと思われる。ここで屋根パネルを図8の剛接トラスにモデル化した理由は、側面の合板によって枠材、束材の接点の変形がある程度拘束されると考えたためである。数値解析に用いた材料定数;降伏点応力及びヤング率等は平山ら(1999)の材料試験結果を参考にして設定した。

Fig. 9. Comparison between tests and analysis of the roof panel on P-δ relations.

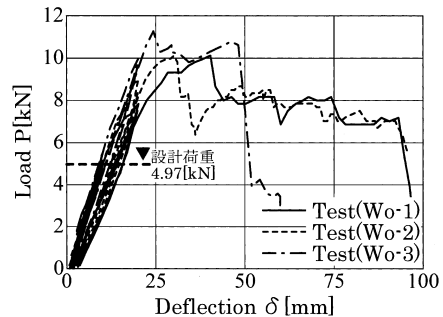
図 11 外壁パネルの曲げ試験結果 (荷重 P -中央点変位 δ の関係)

パネルの破壊は圧縮側表面合板の剥離、枠材切り欠き部の破壊の順で生じ、剛性が順次低下した。各パネルは総じて枠材、芯材よりも表面合板の劣化が著しかった。局部的に合板接着面の劣化も認められた。枠材切り欠き部側が引張となる室内側加力の試験体 Wo-4 と、屋外側加力で切り欠き部側が圧縮状態となる試験体 Wo-2, 3 ではパネルの曲げ耐力に明確な差が現れた (表 2)。パネル製作段階での木材加工、切り欠きの組み合わせには十分な注意が必要で

Fig. 11. Load-deflection curves of the exterior wall panels.
 P : Concentrated load on the center of the panel,
 δ : Deflection of the center.

ある。また屋外側の鉄板を除去したパネルの試験 (Wo-5, 表2) と鉄板つきパネル (Wo-2, 3, 表2) の構造性能比較によると, 表面鉄板のパネル耐力への寄与は認められなかった。

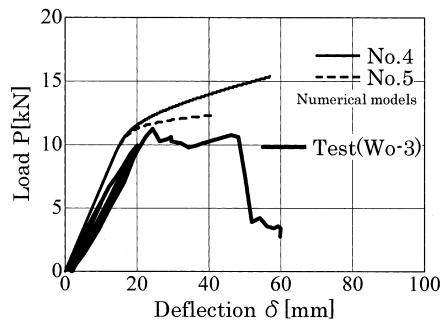
図 14 外壁パネルの P - δ 関係に関する実験と数値解析結果の比較

この力学モデルで合板, 枠, 芯材の影響を調べた結果を図13に示す。パネルの剛性および耐力に対して断面の最外縁にある合板の影響が卓越していることがわかる。これらを実験と比較すると図14のようになり, 表面合板が経年劣化することによって合板の有効断面が減少すると仮定したモデルで実験結果がほぼ説明できると考えられる。

Fig. 14. Comparison between tests and numerical analysis of the outside wall panel on P - δ relations.

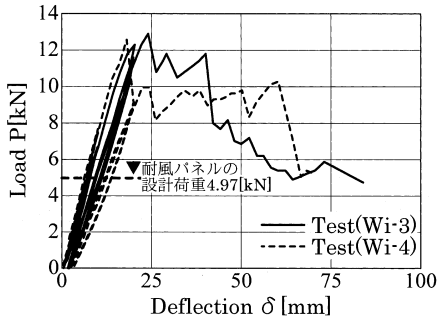
図 15 内壁パネルの曲げ試験結果 (荷重 P - 中央点変位 δ の関係)

内壁パネルが面外に荷重を受けることは殆どないが, 外壁パネルと同様な方法で強度試験を行い, その構造性能を比較した。総体的に外壁パネルよりも内壁パネルの保存状態がよいので同様の試験を行っても内壁パネルの強度が高く現れた (図15, 表3)。また枠材切り欠き部が引張応力を受けるような荷重状態でも, 枠材, 芯材と接着された表面合板が芯材の欠陥を補って働き, 強度があまり低下しない (Wi-4とWi-3の比較, 表3)。したがって構造部材としての壁パネルでは表面合板の保全が最も重要であることが分かった。

Fig. 15. Load-deflection curves of the interior wall panels.

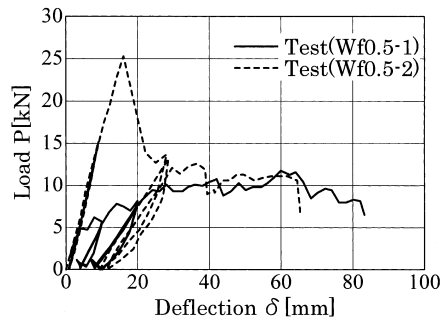
図 19 1/2 床パネルの曲げ試験結果 (荷重 P -中央点変位 δ の関係)

供試体の床パネルは日本に持ち帰って復元展示した際、雨水が浸透して床仕上げ材、下地合板の傷みが促進されていたので、試験結果に大きなばらつきが現れた (図 19, 表 4)。試験では圧縮側の合板が早期に剥離して枠材、芯材とのサンドイッチパネルの効果が失われ、枠

Fig. 19. Load-deflection curves of the half sized floor panels (shown in Fig. 17).

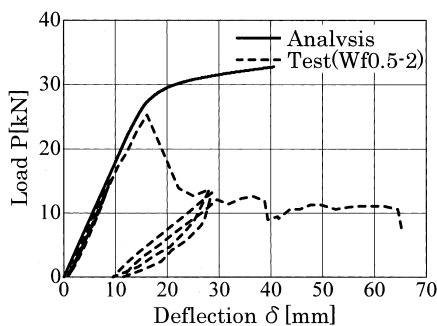
材切り欠き部の変形が急速に進んだ(図 20, 21). 表面合板が健全で枠材, 芯材と一体化していればパネル強度はもっと上昇するはずである. 図 22 は床パネルを 1/2 に切断した Wf0.5-2 試験体の結果と解析値の比較である. 実験の荷重-変位関係は, パネル表面合板の早期破損

図 22 1/2床パネルのP- δ 関係に関する実験と数値解析結果の比較
Fig. 22. Comparison between tests and numerical analysis of the half sized floor panel on P- δ relations.

によって比較的小さな荷重で終局状態に至っている。ここで用いた数値モデルは、合板が破損した後のパネルの脆性的挙動までは表現できないが、初期剛性も含めて低荷重域のパネル挙動のよい近似を与えている。図23のWf-1についても低荷重域では実験と解析結果がほぼ一致した。以上の結果より、ここで用いた解析モデルは材料が降伏するまでの木質構造の挙動を比較的良好に再現できることが分かった。非線形域の挙動を予測するためには解析モデルをさらに工夫する必要がある。

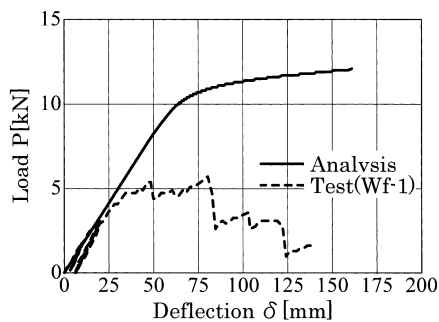
図 23 フルサイズ床パネルのP- δ 関係に関する実験と数値解析結果の比較
Fig. 23. Comparison between tests and numerical analysis of the full size floor panel on P- δ relations (shown in Fig. 18).
